# Lote 1 - Rota: Padre Pedro Pinto

Diagnóstico da Calçada	Qualidade do Serviço	
Endereço: Rua Padre Pedro Pinto, s/nº	<b>56</b>	<b>C</b>
Data do Registro: 21/11/2019 09:08:39		
Num. Lote CTM: 210522600400

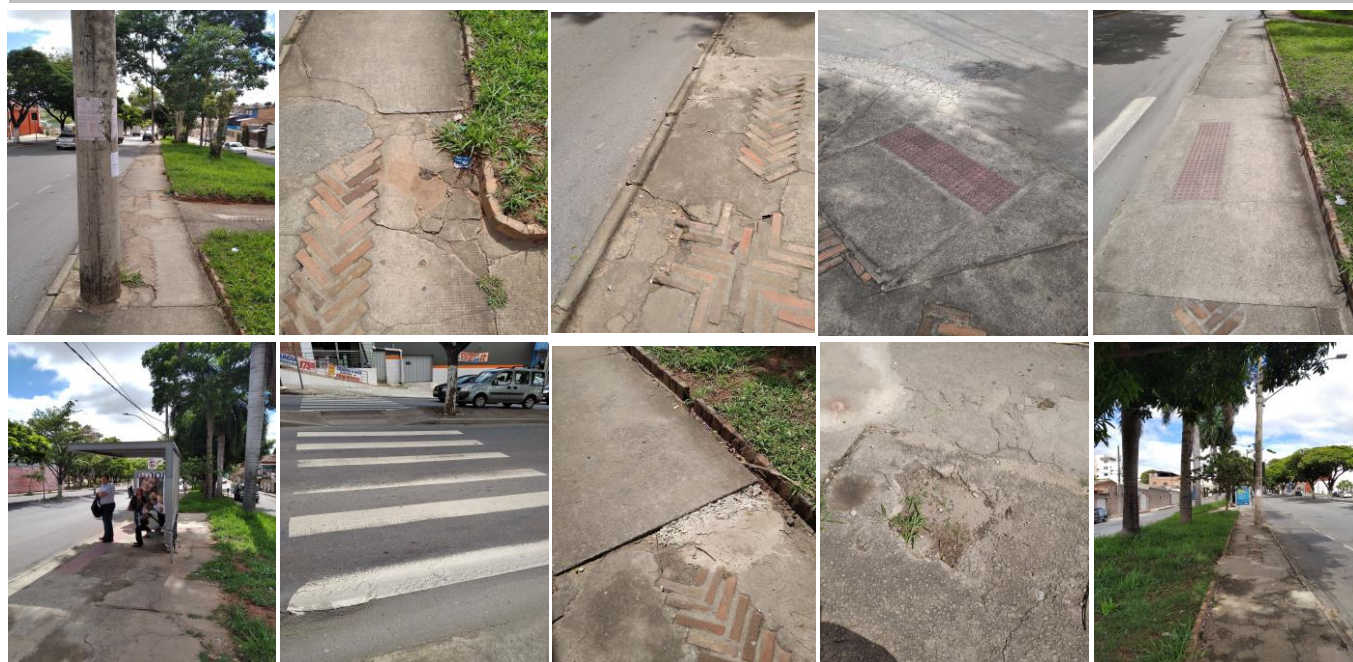
## Fotos Complementares - Detalhes do Passeio

ID	Itens Avaliados	Respostas	Nota
P_1	O Mobiliário urbano está dentro da faixa de serviço de 70 cm ?	Sim	-
P_2	Qual a largura livre do Passeio ?	Entre 0.80 m e 1.20 m	4
P_3	Tipo de revestimento da calçada ?	Concreto	10
P_4	Existência de Buracos ?	Poucos	5
P_5	Condições Gerais do Piso e meio-fio da calçada ?	Regular	5
P_6	Presença de desníveis ?	Nenhum	10
P_7	Tem rebaixamento de calçada para Pedestre ?	Sim	7
P_8	Possui piso tátil ao longo da Calçada ?	Não	-
P_9	A calçada Possui Rebaixamento de Veículos correto ?	N.A	0
P_10	Existência de altura livre menor que 2,10 m ?	Não	-
P_11	O Passeio está no padrão da SMPU ?	Não	0
P_12	A testada possui prática de estacionamento sobre o passeio ?	Não	10
P_13	Existe algum dispositivo de Drenagem sobre a calçada ?	Não	0
P_14	Existe PED em frente a testada ?	Sim	-
P_15	Existe FTP em frente a testada ?	Sim	-
P_16	Classificação geral da calçada pelo pesquisador.	Regular	5
