Lote 1 - Rota: Padre Pedro Pinto

Diagnóstico da Calçada	Qualidade do Serviço	
Endereço: Rua Padre Pedro Pinto, 6651	60	C
Data do Registro: 13/11/2019 10:35:55		
Num. Lote CTM: 210654700325

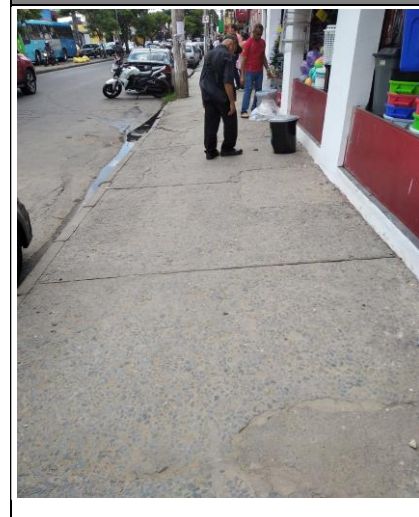
Foto Geral

ID	Itens Avaliados	Respostas	Nota
P_1	O Mobiliário urbano está dentro da faixa de serviço de 70 cm ?	Sim	-
P_2	Qual a largura livre do Passeio ?	Acima de 1.50 m	10
P_3	Tipo de revestimento da calçada ?	Concreto	10
P_4	Existência de Buracos ?	Poucos	5
P_5	Condições Gerais do Piso e meio-fio da calçada ?	Regular	5
P_6	Presença de desníveis ?	Nenhum	10
P_7	Tem rebaixamento de calçada para Pedestre ?	Não	10
P_8	Possui piso tátil ao longo da Calçada ?	Não	-
P_9	A calçada Possui Rebaixamento de Veículos correto ?	N.A	0
P_10	Existência de altura livre menor que 2,10 m ?	Não	-
P_11	O Passeio está no padrão da SMPU ?	Não	0
P_12	A testada possui prática de estacionamento sobre o passeio ?	Não	10
P_13	Existe algum dispositivo de Drenagem sobre a calçada ?	Não	0
P_14	Existe PED em frente a testada ?	Não	-
P_15	Existe FTP em frente a testada ?	Não	-
P_16	Classificação geral da calçada pelo pesquisador.	Ruim	0
