Diagnóstico da Calçada	Qualidade do Serviço	
Endereço: Av. Abílio Machado, 261	65	C
Data do Registro: 11/11/2019 13:29:59		
Num. Lote CTM: 130067400300

Lote 1 - Rota: Noroeste

FRATAR
ENGENHARIA CONSULTIVA

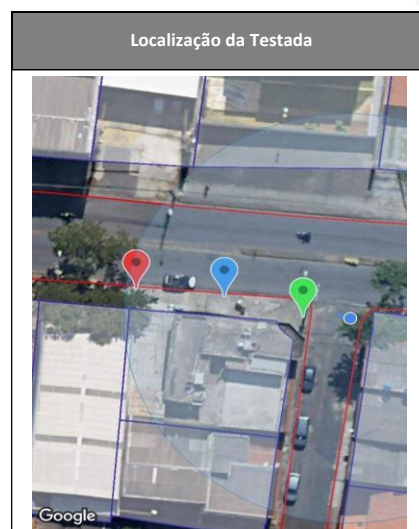
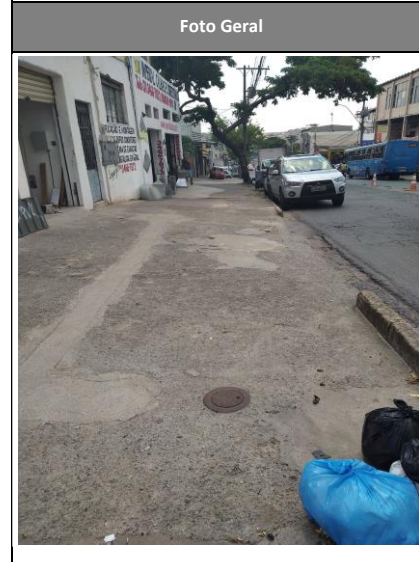
ID	Itens Avaliados	Respostas	Nota
P_1	O Mobiliário urbano está dentro da faixa de serviço de 70 cm ?	Sim	-
P_2	Qual a largura livre do Passeio ?	Acima de 1.50 m	10
P_3	Tipo de revestimento da calçada ?	Concreto	10
P_4	Existência de Buracos ?	Poucos	5
P_5	Condições Gerais do Piso e meio-fio da calçada ?	Regular	5
P_6	Presença de desníveis ?	Nenhum	10
P_7	Tem rebaixamento de calçada para Pedestre ?	Não	10
P_8	Possui piso tátil ao longo da Calçada ?	Não	-
P_9	A calçada Possui Rebaixamento de Veículos correto ?	Não	0
P_10	Existência de altura livre menor que 2,10 m ?	Não	-
P_11	O Passeio está no padrão da SMPU ?	Não	0
P_12	A testada possui prática de estacionamento sobre o passeio ?	Não	10
P_13	Existe algum dispositivo de Drenagem sobre a calçada ?	Não	0
P_14	Existe PED em frente a testada ?	Não	-
P_15	Existe FTP em frente a testada ?	Não	-
P_16	Classificação geral da calçada pelo pesquisador.	Regular	5
