Diagnóstico da Calçada	Qualidade do Serviço	
Endereço: Av. Ivaí, 960	65	C
Data do Registro: 12/11/2019 15:24:35		
Num. Lote CTM: 131124800170

# Lote 1 - Rota: Noroeste

**FRATAR**  
ENGENHARIA CONSULTIVA

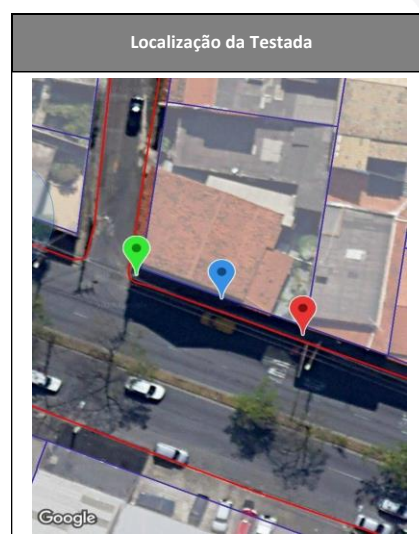
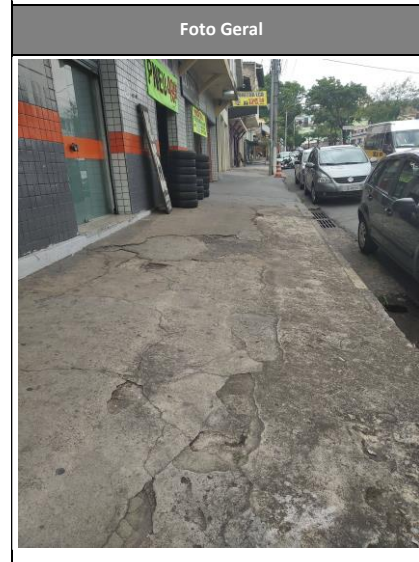
ID	Itens Avaliados	Respostas	Nota
P_1	O Mobiliário urbano está dentro da faixa de serviço de 70 cm ?	Não	-
P_2	Qual a largura livre do Passeio ?	Acima de 1.50 m	10
P_3	Tipo de revestimento da calçada ?	Concreto	10
P_4	Existência de Buracos ?	Poucos	5
P_5	Condições Gerais do Piso e meio-fio da calçada ?	Regular	5
P_6	Presença de desníveis ?	Nenhum	10
P_7	Tem rebaixamento de calçada para Pedestre ?	Não	10
P_8	Possui piso tátil ao longo da Calçada ?	Não	-
P_9	A calçada Possui Rebaixamento de Veículos correto ?	Não	0
P_10	Existência de altura livre menor que 2,10 m ?	Não	-
P_11	O Passeio está no padrão da SMPU ?	Não	0
P_12	A testada possui prática de estacionamento sobre o passeio ?	Não	10
P_13	Existe algum dispositivo de Drenagem sobre a calçada ?	Não	0
P_14	Existe PED em frente a testada ?	Não	-
P_15	Existe FTP em frente a testada ?	Não	-
P_16	Classificação geral da calçada pelo pesquisador.	Regular	5
