Lote 1 - Rota: Noroeste

Diagnóstico da Calçada	Qualidade do Serviço	
Endereço: Av. Abílio Machado, 2233	62	C
Data do Registro: 11/11/2019 16:47:23		
Num. Lote CTM: 130118500600

Diagnóstico da Calçada	Qualidade do Serviço		Complemento do Diagnóstico
Endereço: Av. Abílio Machado, 2233 Data do Registro: 11/11/2019 16:47:23 Num. Lote CTM: 130118500600	62	C

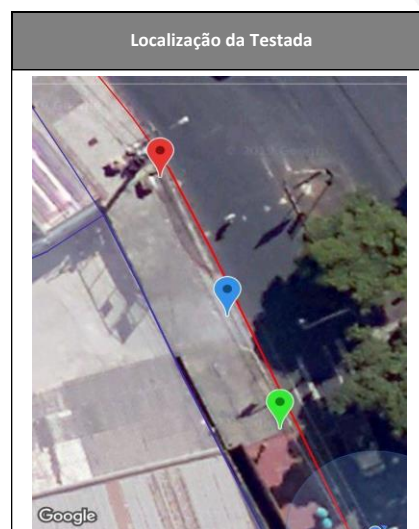
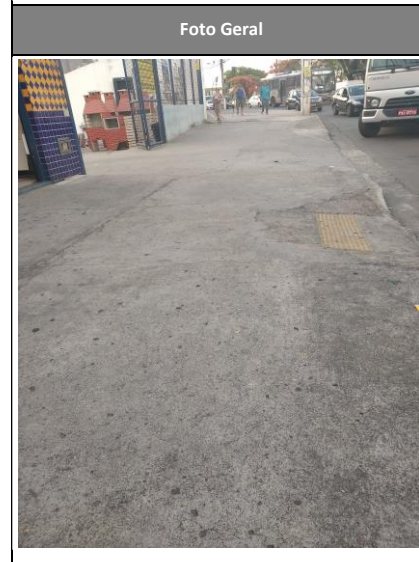
ID	Itens Avaliados	Respostas	Nota
P_1	O Mobiliário urbano está dentro da faixa de serviço de 70 cm ?	Sim	-
P_2	Qual a largura livre do Passeio ?	Acima de 1.50 m	10
P_3	Tipo de revestimento da calçada ?	Concreto	10
P_4	Existência de Buracos ?	Poucos	5
P_5	Condições Gerais do Piso e meio-fio da calçada ?	Regular	5
P_6	Presença de desníveis ?	Nenhum	10
P_7	Tem rebaixamento de calçada para Pedestre ?	Sim	7
P_8	Possui piso tátil ao longo da Calçada ?	Não	-
P_9	A calçada Possui Rebaixamento de Veículos correto ?	Não	0
P_10	Existência de altura livre menor que 2,10 m ?	Não	-
P_11	O Passeio está no padrão da SMPU ?	Não	0
P_12	A testada possui prática de estacionamento sobre o passeio ?	Não	10
P_13	Existe algum dispositivo de Drenagem sobre a calçada ?	Não	0
P_14	Existe PED em frente a testada ?	Não	-
P_15	Existe FTP em frente a testada ?	Sim	-
P_16	Classificação geral da calçada pelo pesquisador.	Regular	5
