Diagnóstico da Calçada	Qualidade do Serviço	
Endereço: Av. Abílio Machado, 2084	<b>80</b>	<b>B</b>
Data do Registro: 08/11/2019 14:51:51		
Num. Lote CTM: 130027000160

# Lote 1 - Rota: Noroeste

**FRATAR**  
ENGENHARIA CONSULTIVA

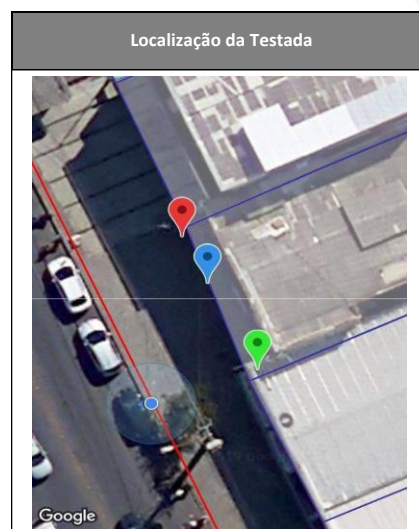
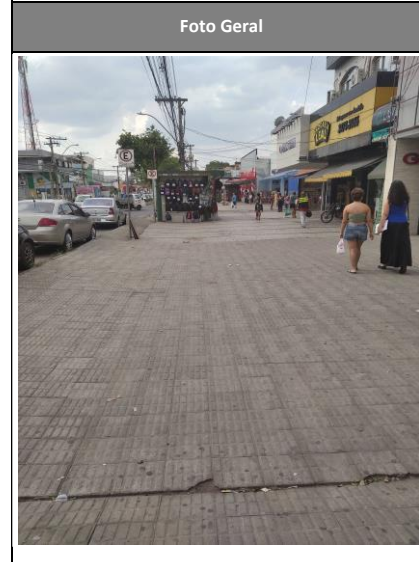
ID	Itens Avaliados	Respostas	Nota
P_1	O Mobiliário urbano está dentro da faixa de serviço de 70 cm ?	Sim	-
P_2	Qual a largura livre do Passeio ?	Acima de 1.50 m	10
P_3	Tipo de revestimento da calçada ?	Ladrilho Hidráulico	10
P_4	Existência de Buracos ?	Nenhum	10
P_5	Condições Gerais do Piso e meio-fio da calçada ?	Ótimo(a)	10
P_6	Presença de desníveis ?	Nenhum	10
P_7	Tem rebaixamento de calçada para Pedestre ?	Não	10
P_8	Possui piso tátil ao longo da Calçada ?	Não	-
P_9	A calçada Possui Rebaixamento de Veículos correto ?	N.A	0
P_10	Existência de altura livre menor que 2,10 m ?	Não	-
P_11	O Passeio está no padrão da SMPU ?	Não	0
P_12	A testada possui prática de estacionamento sobre o passeio ?	Não	10
P_13	Existe algum dispositivo de Drenagem sobre a calçada ?	Não	0
P_14	Existe PED em frente a testada ?	Não	-
P_15	Existe FTP em frente a testada ?	Não	-
P_16	Classificação geral da calçada pelo pesquisador.	Ótimo(a)	10
