Lote 1 - Rota: Padre Pedro Pinto

Diagnóstico da Calçada	Qualidade do Serviço	
Endereço: Rua Padre Pedro Pinto, s/nº	55	C
Data do Registro: 21/11/2019 10:01:43		
Num. Lote CTM: 210579000365

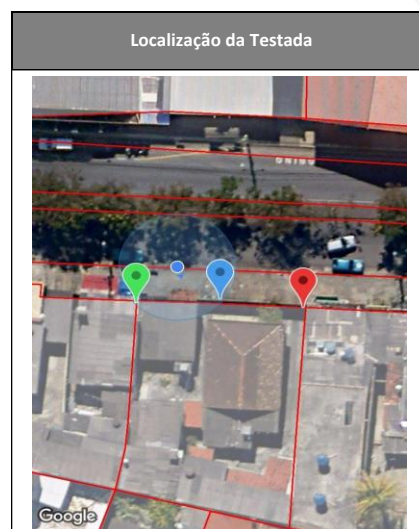
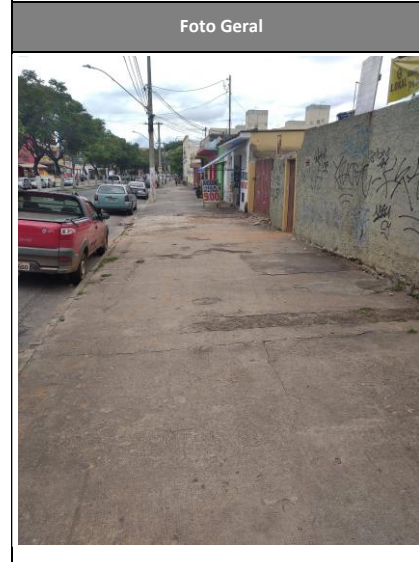
ID	Itens Avaliados	Respostas	Nota
P_1	O Mobiliario urbano está dentro da faixa de serviço de 70 cm ?	Sim	-
P_2	Qual a largura livre do Passeio ?	Acima de 1.50 m	10
P_3	Tipo de revestimento da caçada ?	Concreto	10
P_4	Existencia de Buracos ?	Poucos	5
P_5	Condições Gerais do Piso e meio-fio da calçada ?	Péssimo	0
P_6	Presença de desniveis ?	Nenhum	10
P_7	Tem rebaixamento de calçada para Pedestre ?	Não	10
P_8	Possui piso tátil ao longo da Calçada ?	Não	-
P_9	A calçada Possui Rebaixamento de Veiculos correto ?	Não	0
P_10	Existencia de altura livre menor que 2,10 m ?	Não	-
P_11	O Passeio está no padrao da SMPU ?	Não	0
P_12	A testada possui prática de estacionamento sobre o passeio ?	Não	10
P_13	Existe algum dispositivo de Drenagem sobre a calçada ?	Não	0
P_14	Existe PED em frente a testada ?	Não	-
P_15	Existe FTP em frente a testada ?	Não	-
P_16	Classificação geral da calçada pelo pesquisador.	Ruim	0
