# Lote 1 - Rota: Padre Pedro Pinto

Diagnóstico da Calçada	Qualidade do Serviço	
Endereço: Rua Padre Pedro Pinto, 1064	67	C
Data do Registro: 22/11/2019 09:49:46		
Num. Lote CTM: 190398400140

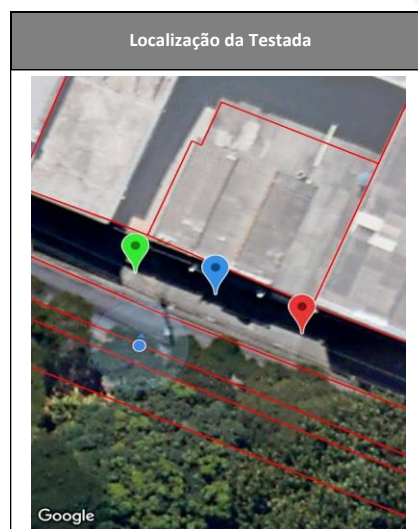
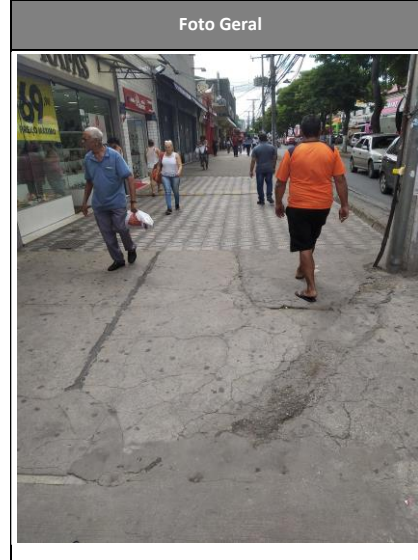
ID	Itens Avaliados	Respostas	Nota
P_1	O Mobiliário urbano está dentro da faixa de serviço de 70 cm ?	Sim	-
P_2	Qual a largura livre do Passeio ?	Acima de 1.50 m	10
P_3	Tipo de revestimento da calçada ?	Ladrilho Hidráulico	10
P_4	Existência de Buracos ?	Nenhum	10
P_5	Condições Gerais do Piso e meio-fio da calçada ?	Regular	5
P_6	Presença de desníveis ?	Leve	7
P_7	Tem rebaixamento de calçada para Pedestre ?	Não	10
P_8	Possui piso tátil ao longo da Calçada ?	Não	-
P_9	A calçada Possui Rebaixamento de Veículos correto ?	N.A	0
P_10	Existência de altura livre menor que 2,10 m ?	Não	-
P_11	O Passeio está no padrão da SMPU ?	Não	0
P_12	A testada possui prática de estacionamento sobre o passeio ?	Não	10
P_13	Existe algum dispositivo de Drenagem sobre a calçada ?	Não	0
P_14	Existe PED em frente a testada ?	Não	-
P_15	Existe FTP em frente a testada ?	Não	-
P_16	Classificação geral da calçada pelo pesquisador.	Regular	5
