Diagnóstico da Calçada	Qualidade do Serviço	
Endereço: Av. Abílio Machado, 1722	77	B
Data do Registro: 08/11/2019 14:02:11		
Num. Lote CTM: 130053200100

Lote 1 - Rota: Noroeste

FRATAR
ENGENHARIA CONSULTIVA

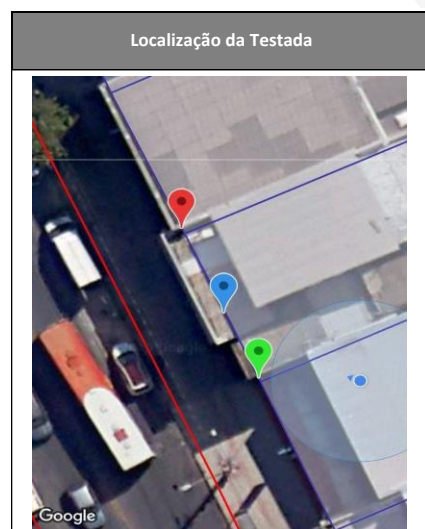
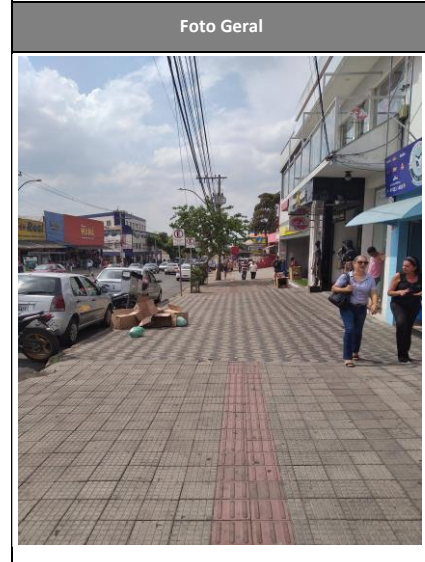
ID	Itens Avaliados	Respostas	Nota
P_1	O Mobiliário urbano está dentro da faixa de serviço de 70 cm ?	Sim	-
P_2	Qual a largura livre do Passeio ?	Acima de 1.50 m	10
P_3	Tipo de revestimento da calçada ?	Ladrilho Hidráulico	10
P_4	Existência de Buracos ?	Nenhum	10
P_5	Condições Gerais do Piso e meio-fio da calçada ?	Ótimo(a)	10
P_6	Presença de desníveis ?	Leve	7
P_7	Tem rebaixamento de calçada para Pedestre ?	Não	10
P_8	Possui piso tátil ao longo da Calçada ?	Não	-
P_9	A calçada Possui Rebaixamento de Veículos correto ?	N.A	0
P_10	Existência de altura livre menor que 2,10 m ?	Não	-
P_11	O Passeio está no padrão da SMPU ?	Não	0
P_12	A testada possui prática de estacionamento sobre o passeio ?	Não	10
P_13	Existe algum dispositivo de Drenagem sobre a calçada ?	Não	0
P_14	Existe PED em frente a testada ?	Não	-
P_15	Existe FTP em frente a testada ?	Não	-
P_16	Classificação geral da calçada pelo pesquisador.	Ótimo(a)	10
