Diagnóstico da Calçada	Qualidade do Serviço	
Endereço: Rua Rio Grande do Norte, 5782	<b>78</b>	<b>B</b>
Data do Registro: 14/11/2019 10:31:49		
Num. Lote CTM: 10022000115

Diagnóstico da Calçada	Qualidade do Serviço		Complemento do Diagnóstico
Endereço: Rua Rio Grande do Norte, 5782 Data do Registro: 14/11/2019 10:31:49 Num. Lote CTM: 10022000115	78	B

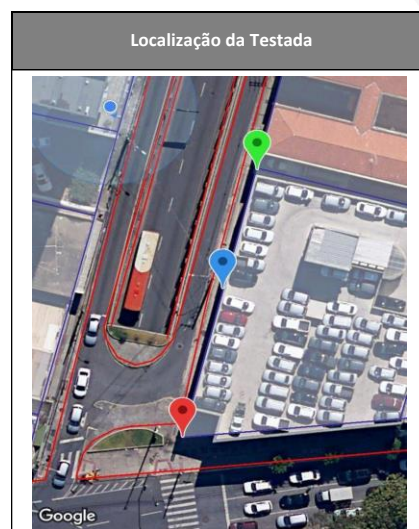
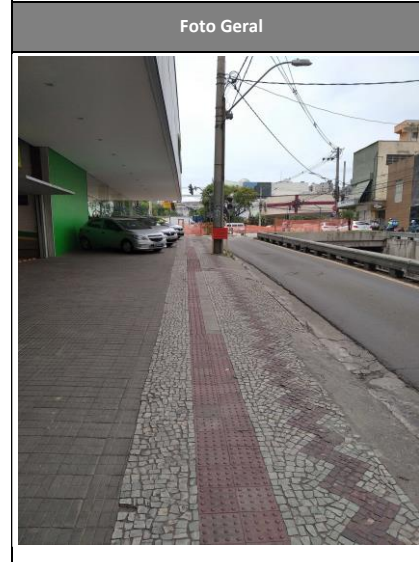
ID	Itens Avaliados	Respostas	Nota
P_1	O Mobiliário urbano está dentro da faixa de serviço de 70 cm ?	Sim	-
P_2	Qual a largura livre do Passeio ?	Acima de 1.50 m	10
P_3	Tipo de revestimento da calçada ?	Pedra Portuguesa	8
P_4	Existência de Buracos ?	Poucos	5
P_5	Condições Gerais do Piso e meio-fio da calçada ?	Regular	10
P_6	Presença de desníveis ?	Nenhum	10
P_7	Tem rebaixamento de calçada para Pedestre ?	Não	10
P_8	Possui piso tátil ao longo da Calçada ?	Sim	-
P_9	A calçada Possui Rebaixamento de Veículos correto ?	Sim	0
P_10	Existência de altura livre menor que 2,10 m ?	Não	-
P_11	O Passeio está no padrão da SMPU ?	Não	0
P_12	A testada possui prática de estacionamento sobre o passeio ?	Não	10
P_13	Existe algum dispositivo de Drenagem sobre a calçada ?	Não	0
P_14	Existe PED em frente a testada ?	Não	-
P_15	Existe FTP em frente a testada ?	Sim	-
P_16	Classificação geral da calçada pelo pesquisador.	Ótimo(a)	10
