Lote 4 - Rota: Contorno

FRATAR
ENGENHARIA CONSULTIVA

Diagnóstico da Calçada	Qualidade do Serviço	
Endereço: Av.Contorno, 8285	44	D
Data do Registro: 30/10/2019 14:30:20		
Num. Lote CTM: 90035100200

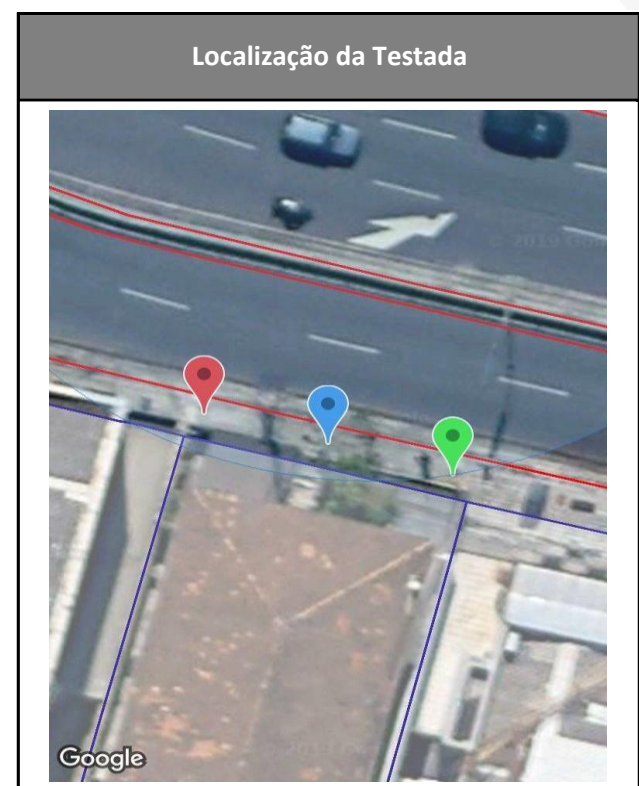
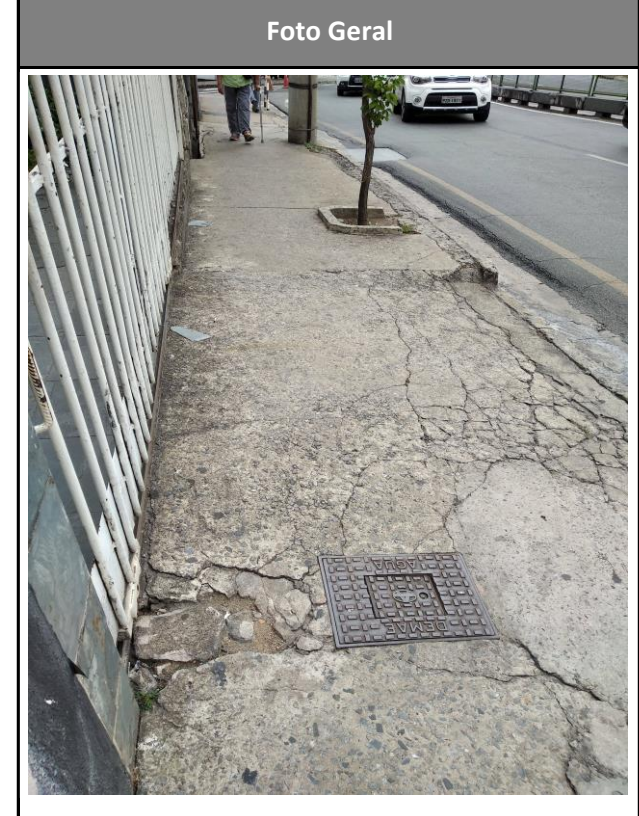
ID	Itens Avaliados	Respostas	Nota
P_1	O Mobiliário urbano está dentro da faixa de serviço de 70 cm ?	Sim	-
P_2	Qual a largura livre do Passeio ?	Entre 1.20 m e 1.50 m	6
P_3	Tipo de revestimento da calçada ?	Concreto	10
P_4	Existencia de Buracos ?	Poucos	5
P_5	Condições Gerais do Piso e meio-fio da calçada ?	Péssimo	0
P_6	Presença de desniveis ?	Médio	3
P_7	Tem rebaixamento de calçada para Pedestre ?	Não	10
P_8	Possui piso tátil ao longo da Calçada ?	Não	-
P_9	A calçada Possui Rebaixamento de Veiculos correto ?	Não	0
P_10	Existencia de altura livre menor que 2,10 m ?	Não	-
P_11	O Passeio está no padrao da SMPU ?	Não	0
P_12	A testada possui prática de estacionamento sobre o passeio ?	Não	10
P_13	Existe algum dispositivo de Drenagem sobre a calçada ?	Não	0
P_14	Existe PED em frente a testada ?	Não	-
P_15	Existe FTP em frente a testada ?	Não	-
P_16	Classificação geral da calçada pelo pesquisador.	Ruim	0
