Diagnóstico da Calçada	Qualidade do Serviço	
Endereço: Av. Abílio Machado, 1556	80	B
Data do Registro: 08/11/2019 13:14:22		
Num. Lote CTM: 130054500045

Lote 1 - Rota: Noroeste

FRATAR
ENGENHARIA CONSULTIVA

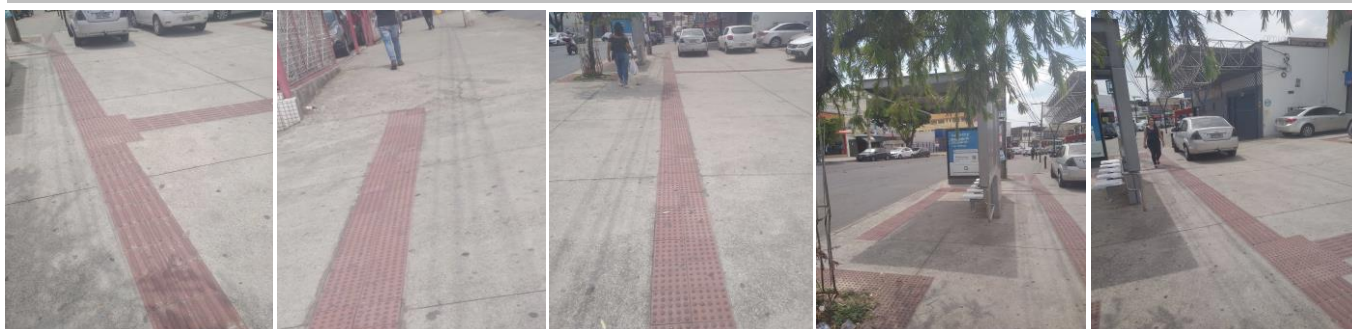
Fotos Complementares - Detalhes do Passeio

ID	Itens Avaliados	Respostas	Nota
P_1	O Mobiliário urbano está dentro da faixa de serviço de 70 cm ?	Sim	-
P_2	Qual a largura livre do Passeio ?	Acima de 1.50 m	10
P_3	Tipo de revestimento da calçada ?	Concreto	10
P_4	Existência de Buracos ?	Nenhum	10
P_5	Condições Gerais do Piso e meio-fio da calçada ?	Ótimo(a)	10
P_6	Presença de desníveis ?	Nenhum	10
P_7	Tem rebaixamento de calçada para Pedestre ?	Não	10
P_8	Possui piso tátil ao longo da Calçada ?	Sim	-
P_9	A calçada Possui Rebaixamento de Veículos correto ?	Sim	10
P_10	Existência de altura livre menor que 2,10 m ?	Não	-
P_11	O Passeio está no padrão da SMPU ?	Não	0
P_12	A testada possui prática de estacionamento sobre o passeio ?	Sim	0
P_13	Existe algum dispositivo de Drenagem sobre a calçada ?	Não	0
P_14	Existe PED em frente a testada ?	Sim	-
P_15	Existe FTP em frente a testada ?	Não	-
P_16	Classificação geral da calçada pelo pesquisador.	Ótimo(a)	10
