Diagnóstico da Calçada	Qualidade do Serviço	
Endereço: Av. Contorno, 10733	62	C
Data do Registro: 30/10/2019 11:58:15		
Num. Lote CTM: 30001100360

Lote 4 - Rota: Contorno

FRATAR
ENGENHARIA CONSULTIVA

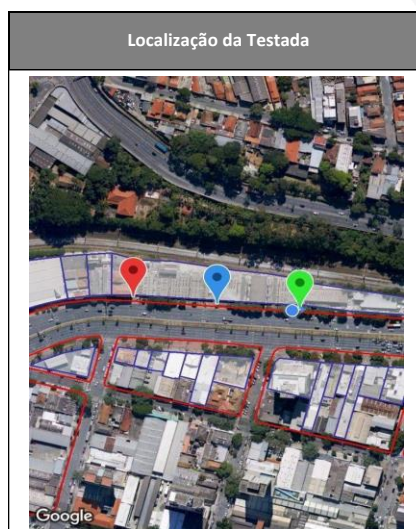
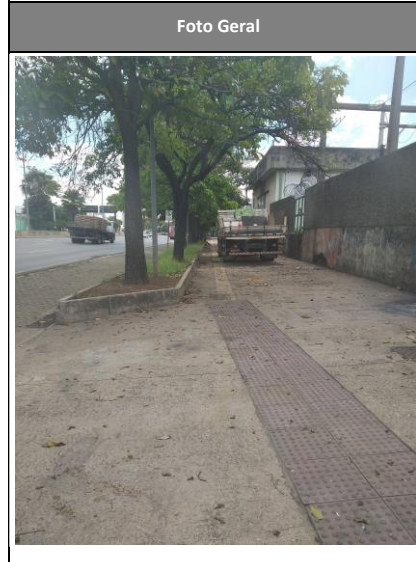
ID	Itens Avaliados	Respostas	Nota
P_1	O Mobiliário urbano está dentro da faixa de serviço de 70 cm ?	Sim	-
P_2	Qual a largura livre do Passeio ?	Acima de 1.50 m	10
P_3	Tipo de revestimento da calçada ?	Concreto	10
P_4	Existência de Buracos ?	Poucos	5
P_5	Condições Gerais do Piso e meio-fio da calçada ?	Ótimo(a)	10
P_6	Presença de desníveis ?	Nenhum	10
P_7	Tem rebaixamento de calçada para Pedestre ?	Não	10
P_8	Possui piso tátil ao longo da Calçada ?	Sim	-
P_9	A calçada Possui Rebaixamento de Veículos correto ?	Sim	10
P_10	Existência de altura livre menor que 2,10 m ?	Não	-
P_11	O Passeio está no padrão da SMPU ?	N.A	0
P_12	A testada possui prática de estacionamento sobre o passeio ?	Sim	0
P_13	Existe algum dispositivo de Drenagem sobre a calçada ?	Sim	0
P_14	Existe PED em frente a testada ?	Não	-
P_15	Existe FTP em frente a testada ?	Não	-
P_16	Classificação geral da calçada pelo pesquisador.	Regular	5

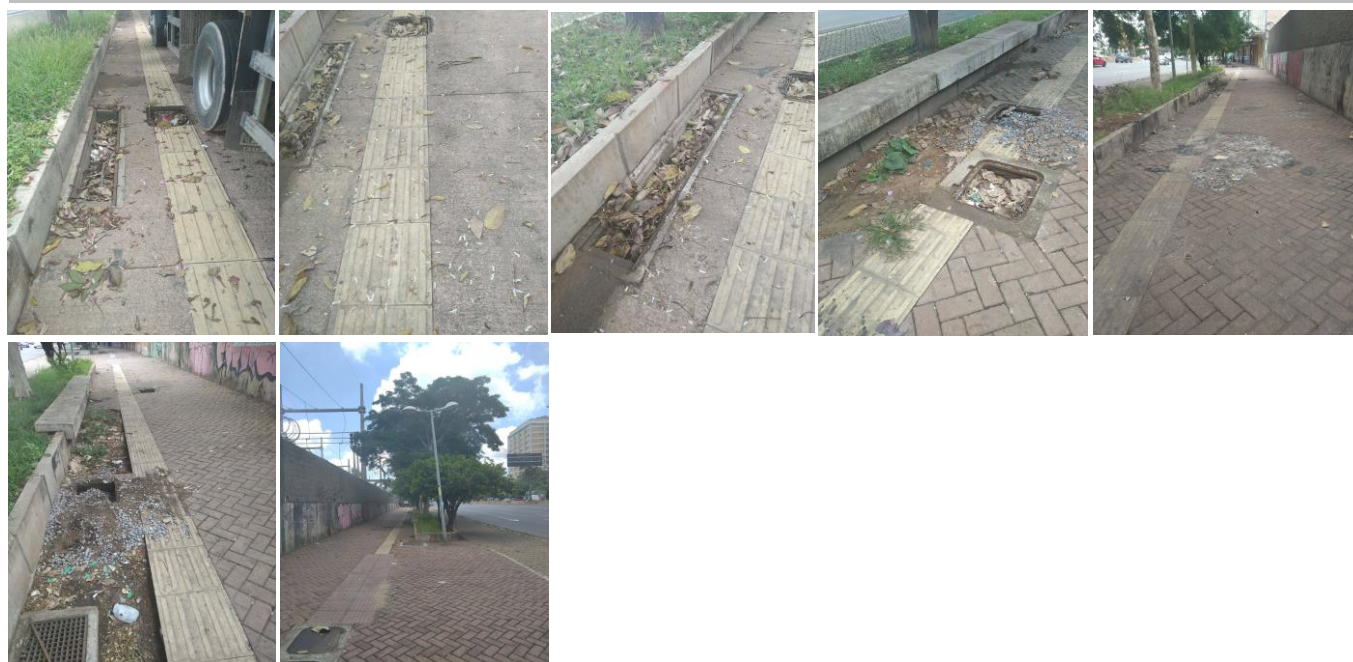
Fotos Complementares - Detalhes do Passeio

ID	Itens Avaliados	Respostas	Nota
P_7_1	Qual tipo do Rebaixo ?	0	0
P_7_1_1	Se for do Tipo 1, Passeio possui largura livre de 1,2 m ?	0	0
P_7_1_2	Se for do Tipo 1, O rebaixo tem abas conforme a norma ?	0	0
P_7_2	A rampa do rebaixo tem Inclinação da norma (8,33%) ?	0	0
P_7_3	O rebaixo possui piso tátil ?	0	0
P_7_3_1	O piso tátil de alerta e direcional do rebaixo está conforme a norma ?	0	0
P_8_1	O piso tátil está no eixo da faixa livre ?	Não	0
P_8_2	Se tem uma leve mudança de direção está conforme a norma ?	Não	0
P_8_3	Se tem mudança de direção de 90º ou maior está conforme a norma ?	0	0
P_8_4	Se tem mudança de direção de três faixas direcionais está conforme a norma ?	0	0
P_8_5	Se tem mudança de direção de quatro faixas direcionais está conforme a norma?	0	0
P_8_6	Tem piso tátil em pontos de ônibus conforme a norma?	N.A	0
P_8_7	O piso tátil tem conexão com os lotes vizinhos?	Sim	0
P_8_8	O piso tátil está em boas condições aparentes?	Sim	0

P_8_9	O piso tátil apresenta desenho com bom senso?	Sim	0
P_13_1	Dispositivo de Drenagem está devidamente instalado e bem conservado?	Não	0
P_13_2	Dispositivo de Drenagem oferece risco para caminamento seguro de pedestre?	Sim	0
