Diagnóstico da Calçada	Qualidade do Serviço	
Endereço: Rua Sena Madureira, 565	76	B
Data do Registro: 28/10/2019 16:44:37		
Num. Lote CTM: 140786500600

Diagnóstico da Calçada	Qualidade do Serviço		Complemento do Diagnóstico
Endereço: Rua Sena Madureira, 565 Data do Registro: 28/10/2019 16:44:37 Num. Lote CTM: 140786500600	76	B

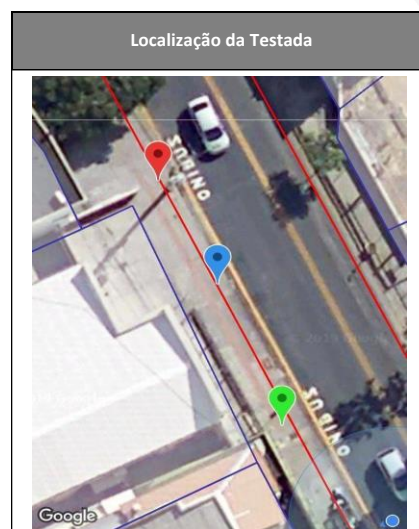
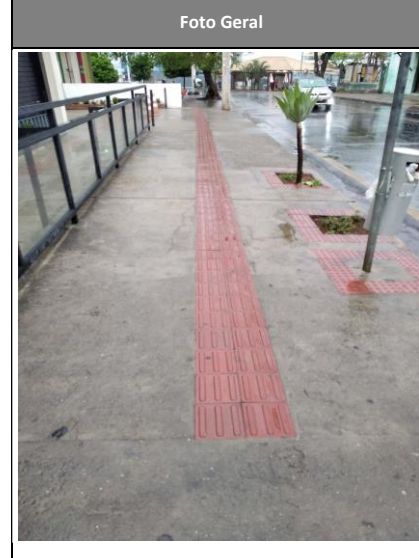
ID	Itens Avaliados	Respostas	Nota
P_1	O Mobiliário urbano está dentro da faixa de serviço de 70 cm ?	Sim	-
P_2	Qual a largura livre do Passeio ?	Entre 1.20 m e 1.50 m	6
P_3	Tipo de revestimento da calçada ?	Concreto	10
P_4	Existência de Buracos ?	Nenhum	10
P_5	Condições Gerais do Piso e meio-fio da calçada ?	Ótimo(a)	10
P_6	Presença de desníveis ?	Nenhum	10
P_7	Tem rebaixamento de calçada para Pedestre ?	Não	10
P_8	Possui piso tátil ao longo da Calçada ?	Sim	-
P_9	A calçada Possui Rebaixamento de Veículos correto ?	Não	0
P_10	Existência de altura livre menor que 2,10 m ?	Não	-
P_11	O Passeio está no padrão da SMPU ?	Não	0
P_12	A testada possui prática de estacionamento sobre o passeio ?	Não	10
P_13	Existe algum dispositivo de Drenagem sobre a calçada ?	Não	0
P_14	Existe PED em frente a testada ?	Sim	-
P_15	Existe FTP em frente a testada ?	Não	-
P_16	Classificação geral da calçada pelo pesquisador.	Ótimo(a)	10
