Diagnóstico da Calçada	Qualidade do Serviço	
Endereço: Av. Abílio Machado, 450	60	C
Data do Registro: 08/11/2019 09:45:34		
Num. Lote CTM: 130457400155

Lote 1 - Rota: Noroeste

FRATAR
ENGENHARIA CONSULTIVA

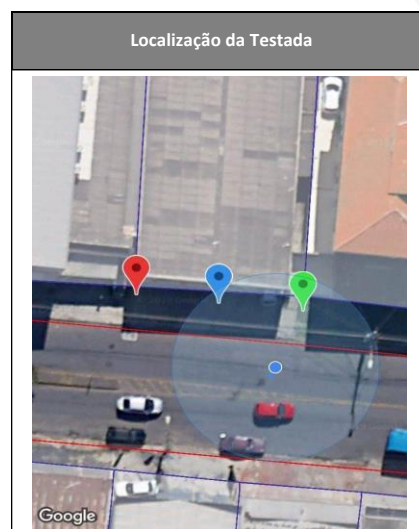
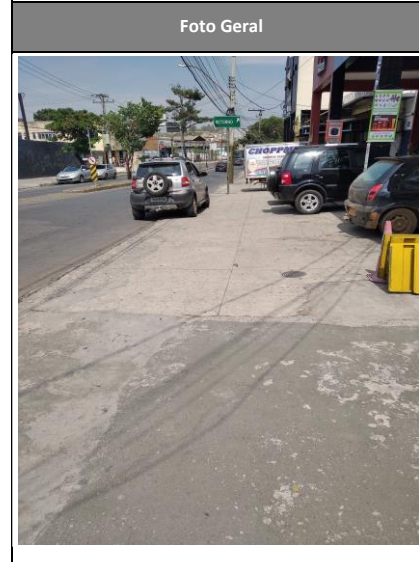
ID	Itens Avaliados	Respostas	Nota
P_1	O Mobiliário urbano está dentro da faixa de serviço de 70 cm ?	Sim	-
P_2	Qual a largura livre do Passeio ?	Acima de 1.50 m	10
P_3	Tipo de revestimento da calçada ?	Concreto	10
P_4	Existência de Buracos ?	Nenhum	10
P_5	Condições Gerais do Piso e meio-fio da calçada ?	Regular	5
P_6	Presença de desníveis ?	Nenhum	10
P_7	Tem rebaixamento de calçada para Pedestre ?	Não	10
P_8	Possui piso tátil ao longo da Calçada ?	Não	-
P_9	A calçada Possui Rebaixamento de Veículos correto ?	Não	0
P_10	Existência de altura livre menor que 2,10 m ?	Não	-
P_11	O Passeio está no padrão da SMPU ?	Não	0
P_12	A testada possui prática de estacionamento sobre o passeio ?	Sim	0
P_13	Existe algum dispositivo de Drenagem sobre a calçada ?	Não	0
P_14	Existe PED em frente a testada ?	Não	-
P_15	Existe FTP em frente a testada ?	Não	-
P_16	Classificação geral da calçada pelo pesquisador.	Regular	5
