Lote 1 - Rota: Padre Pedro Pinto

Diagnóstico da Calçada	Qualidade do Serviço	
Endereço: Rua Padre Pedro Pinto, s/nº	55	C
Data do Registro: 22/11/2019 10:43:02		
Num. Lote CTM: 190388300475

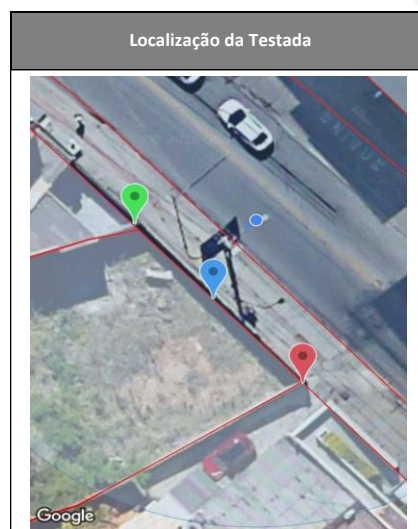
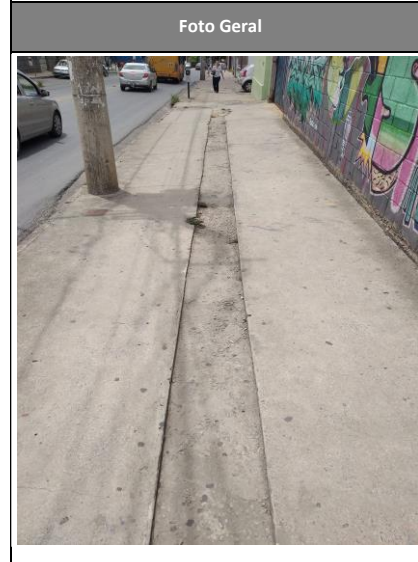
ID	Itens Avaliados	Respostas	Nota
P_1	O Mobiliário urbano está dentro da faixa de serviço de 70 cm ?	Sim	-
P_2	Qual a largura livre do Passeio ?	Acima de 1.50 m	10
P_3	Tipo de revestimento da calçada ?	Concreto	10
P_4	Existência de Buracos ?	Poucos	5
P_5	Condições Gerais do Piso e meio-fio da calçada ?	Péssimo	0
P_6	Presença de desníveis ?	Nenhum	10
P_7	Tem rebaixamento de calçada para Pedestre ?	Não	10
P_8	Possui piso tátil ao longo da Calçada ?	Não	-
P_9	A calçada Possui Rebaixamento de Veículos correto ?	Não	0
P_10	Existência de altura livre menor que 2,10 m ?	Não	-
P_11	O Passeio está no padrão da SMPU ?	Não	0
P_12	A testada possui prática de estacionamento sobre o passeio ?	Não	10
P_13	Existe algum dispositivo de Drenagem sobre a calçada ?	Não	0
P_14	Existe PED em frente a testada ?	Não	-
P_15	Existe FTP em frente a testada ?	Não	-
P_16	Classificação geral da calçada pelo pesquisador.	Ruim	0
