Lote 1 - Rota: Padre Pedro Pinto

FRATAR
ENGENHARIA CONSULTIVA

Diagnóstico da Calçada	Qualidade do Serviço	
Endereço: Rua Padre Pedro Pinto, 5951	41	D
Data do Registro: 13/11/2019 12:20:05		
Num. Lote CTM: 210412200175

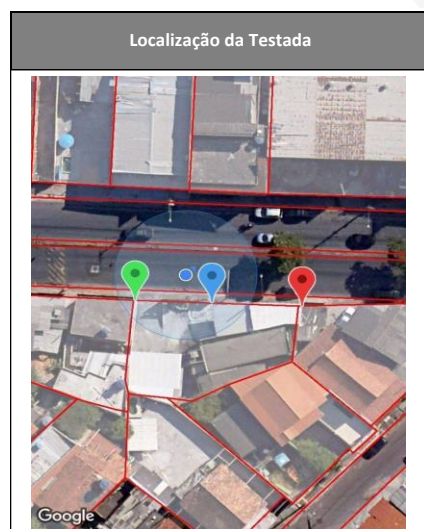
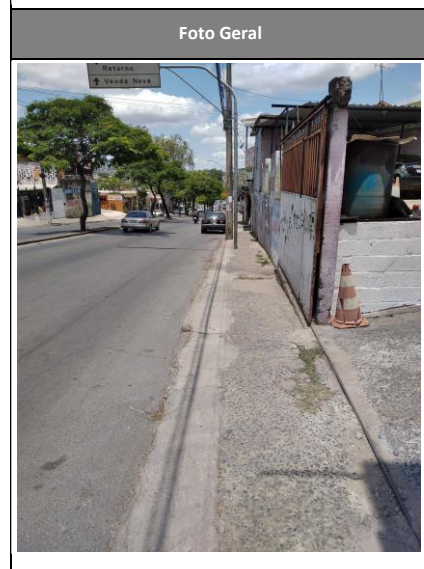
ID	Itens Avaliados	Respostas	Nota
P_1	O Mobiliário urbano está dentro da faixa de serviço de 70 cm ?	Não	-
P_2	Qual a largura livre do Passeio ?	Entre 1.20 m e 1.50 m	6
P_3	Tipo de revestimento da calçada ?	Concreto	10
P_4	Existência de Buracos ?	Poucos	5
P_5	Condições Gerais do Piso e meio-fio da calçada ?	Péssimo	0
P_6	Presença de desníveis ?	Severo	0
P_7	Tem rebaixamento de calçada para Pedestre ?	Não	10
P_8	Possui piso tátil ao longo da Calçada ?	Não	-
P_9	A calçada Possui Rebaixamento de Veículos correto ?	Não	0
P_10	Existência de altura livre menor que 2,10 m ?	Não	-
P_11	O Passeio está no padrão da SMPU ?	Não	0
P_12	A testada possui prática de estacionamento sobre o passeio ?	Não	10
P_13	Existe algum dispositivo de Drenagem sobre a calçada ?	Não	0
P_14	Existe PED em frente a testada ?	Não	-
P_15	Existe FTP em frente a testada ?	Não	-
P_16	Classificação geral da calçada pelo pesquisador.	Ruim	0
