Lote 4 - Rota: Contorno

FRATAR
ENGENHARIA CONSULTIVA

Diagnóstico da Calçada	Qualidade do Serviço	
Endereço: Av.Contorno, 9934	75	B
Data do Registro: 28/10/2019 13:59:48		
Num. Lote CTM: 10369100120

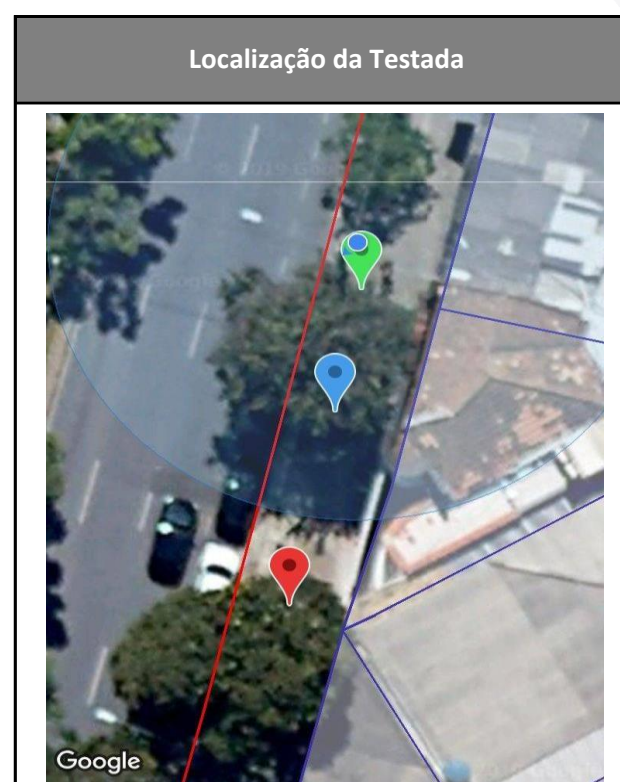
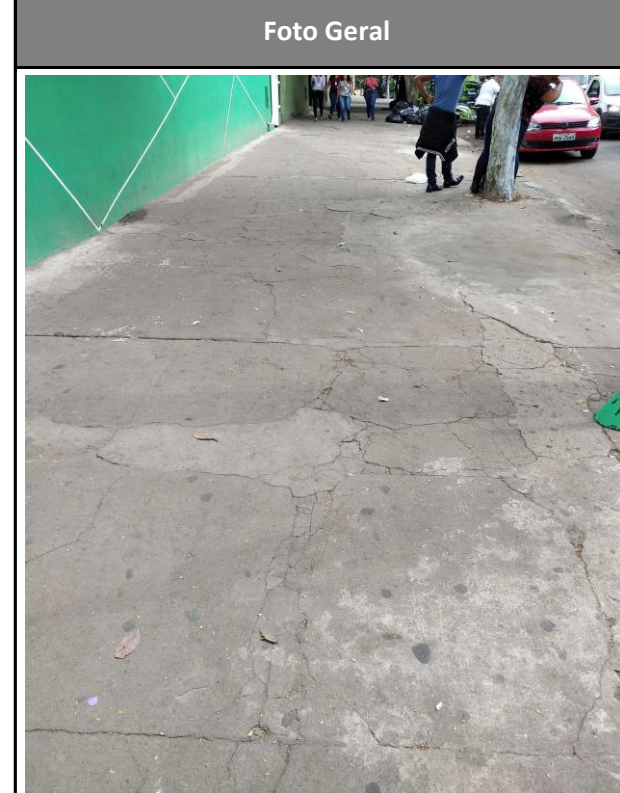
ID	Itens Avaliados	Respostas	Nota
P_1	O Mobiliário urbano está dentro da faixa de serviço de 70 cm ?	Sim	-
P_2	Qual a largura livre do Passeio ?	Acima de 1.50 m	10
P_3	Tipo de revestimento da calçada ?	Concreto	10
P_4	Existencia de Buracos ?	Poucos	5
P_5	Condições Gerais do Piso e meio-fio da calçada ?	Regular	5
P_6	Presença de desniveis ?	Nenhum	10
P_7	Tem rebaixamento de calçada para Pedestre ?	Não	10
P_8	Possui piso tátil ao longo da Calçada ?	Não	-
P_9	A calçada Possui Rebaixamento de Veiculos correto ?	Sim	10
P_10	Existencia de altura livre menor que 2,10 m ?	Não	-
P_11	O Passeio está no padrao da SMPU ?	Não	0
P_12	A testada possui prática de estacionamento sobre o passeio ?	Não	10
P_13	Existe algum dispositivo de Drenagem sobre a calçada ?	Não	0
P_14	Existe PED em frente a testada ?	Não	-
P_15	Existe FTP em frente a testada ?	Não	-
P_16	Classificação geral da calçada pelo pesquisador.	Regular	5
