# Lote 1 - Rota: Padre Pedro Pinto

Diagnóstico da Calçada	Qualidade do Serviço	
Endereço: Rua Padre Pedro Pinto, 720	69	C
Data do Registro: 22/11/2019 10:29:05		
Num. Lote CTM: 190102400180

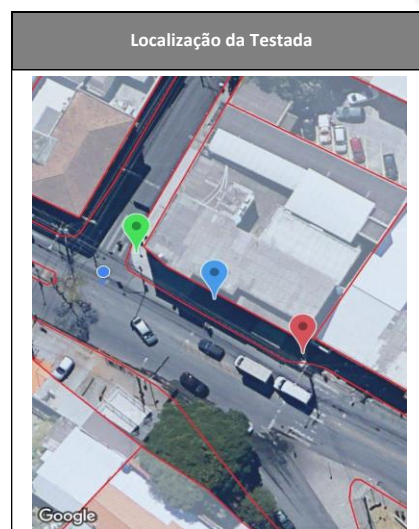
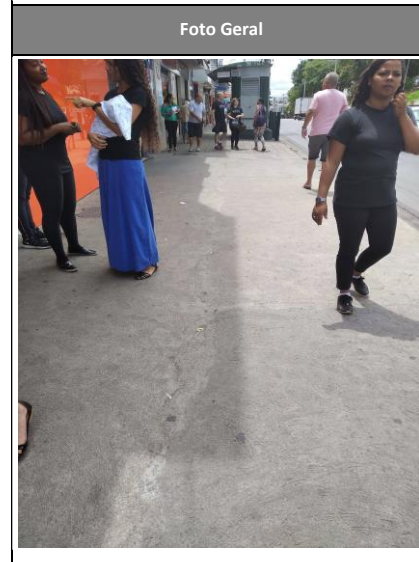
ID	Itens Avaliados	Respostas	Nota
P_1	O Mobiliário urbano está dentro da faixa de serviço de 70 cm ?	Sim	-
P_2	Qual a largura livre do Passeio ?	Acima de 1.50 m	10
P_3	Tipo de revestimento da calçada ?	Concreto	10
P_4	Existência de Buracos ?	Nenhum	10
P_5	Condições Gerais do Piso e meio-fio da calçada ?	Regular	5
P_6	Presença de desníveis ?	Nenhum	10
P_7	Tem rebaixamento de calçada para Pedestre ?	Sim	9
P_8	Possui piso tátil ao longo da Calçada ?	Não	-
P_9	A calçada Possui Rebaixamento de Veículos correto ?	N.A	0
P_10	Existência de altura livre menor que 2,10 m ?	Não	-
P_11	O Passeio está no padrão da SMPU ?	Não	0
P_12	A testada possui prática de estacionamento sobre o passeio ?	Não	10
P_13	Existe algum dispositivo de Drenagem sobre a calçada ?	Não	0
P_14	Existe PED em frente a testada ?	Não	-
P_15	Existe FTP em frente a testada ?	Não	-
P_16	Classificação geral da calçada pelo pesquisador.	Regular	5

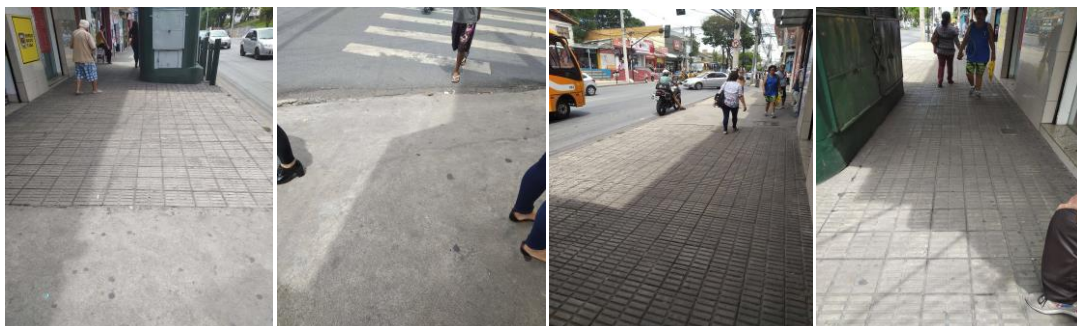
## Fotos Complementares - Detalhes do Passeio

ID	Itens Avaliados	Respostas	Nota
P_7_1	Qual tipo do Rebaixo ?	Outro	0
P_7_1_1	Se for do Tipo 1, Passeio possui largura livre de 1,2 m ?	0	0
P_7_1_2	Se for do Tipo 1, O rebaixo tem abas conforme a norma ?	0	-1
P_7_2	A rampa do rebaixo tem Inclinação da norma (8,33%) ?	Sim	0
P_7_3	O rebaixo possui piso tátil ?	Não tem nenhum	-1
P_7_3_1	O piso tátil de alerta e direcional do rebaixo está conforme a norma ?	0	-1
P_8_1	O piso tátil está no eixo da faixa livre ?	0	0
P_8_2	Se tem uma leve mudança de direção está conforme a norma ?	0	0
P_8_3	Se tem mudança de direção de 90º ou maior está conforme a norma ?	0	0
P_8_4	Se tem mudança de direção de três faixas direcionais está conforme a norma ?	0	0
P_8_5	Se tem mudança de direção de quatro faixas direcionais está conforme a norma?	0	0
P_8_6	Tem piso tátil em pontos de ônibus conforme a norma?	0	0
P_8_7	O piso tátil tem conexão com os lotes vizinhos?	0	0
P_8_8	O piso tátil está em boas condições aparentes?	0	0

P_8_9	O piso tátil apresenta desenho com bom senso?	0	0
P_13_1	Dispositivo de Drenagem está devidamente instalado e bem conservado?	0	0
P_13_2	Dispositivo de Drenagem oferece risco para caminamento seguro de pedestre?	0	0
