Lote 4 - Rota: Contorno

FRATAR
ENGENHARIA CONSULTIVA

Diagnóstico da Calçada	Qualidade do Serviço	
Endereço: Av.Contorno, 3576	90	B
Data do Registro: 09/11/2019 14:51:16		
Num. Lote CTM: 10398100410

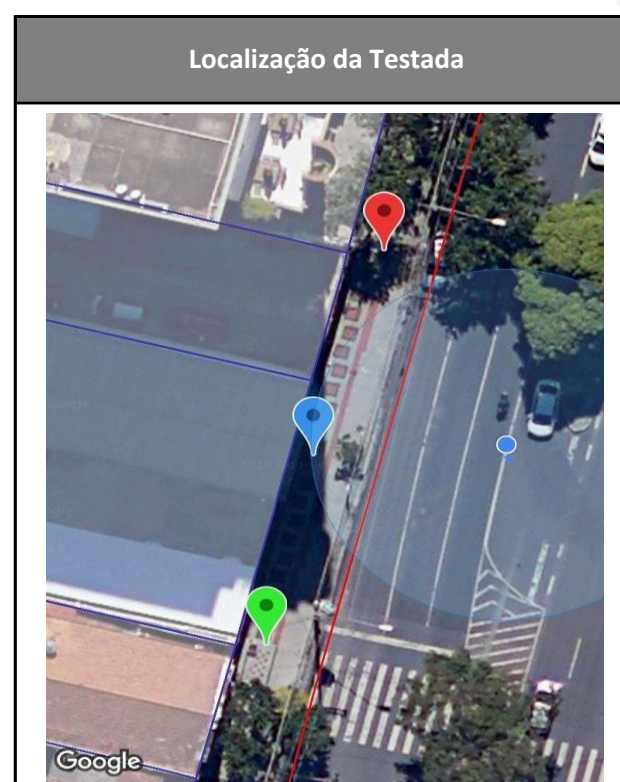
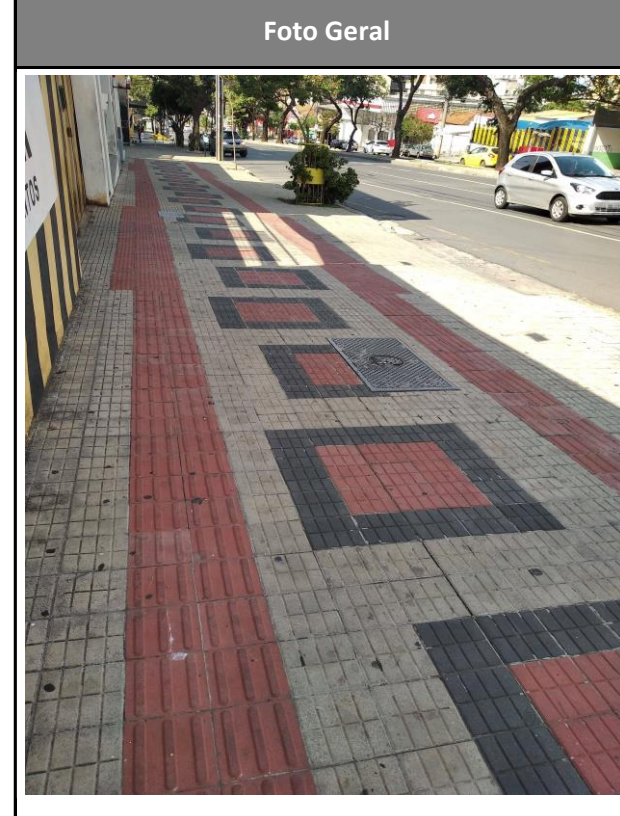
ID	Itens Avaliados	Respostas	Nota
P_1	O Mobiliário urbano está dentro da faixa de serviço de 70 cm ?	Sim	-
P_2	Qual a largura livre do Passeio ?	Acima de 1.50 m	10
P_3	Tipo de revestimento da calçada ?	Ladrilho Hidráulico	10
P_4	Existencia de Buracos ?	Nenhum	10
P_5	Condições Gerais do Piso e meio-fio da calçada ?	Ótimo(a)	10
P_6	Presença de desniveis ?	Nenhum	10
P_7	Tem rebaixamento de calçada para Pedestre ?	Não	10
P_8	Possui piso tátil ao longo da Calçada ?	Sim	-
P_9	A calçada Possui Rebaixamento de Veiculos correto ?	Sim	10
P_10	Existencia de altura livre menor que 2,10 m ?	Não	-
P_11	O Passeio está no padrao da SMPU ?	Não	0
P_12	A testada possui prática de estacionamento sobre o passeio ?	Não	10
P_13	Existe algum dispositivo de Drenagem sobre a calçada ?	Não	0
P_14	Existe PED em frente a testada ?	Não	-
P_15	Existe FTP em frente a testada ?	Não	-
P_16	Classificação geral da calçada pelo pesquisador.	Ótimo(a)	10

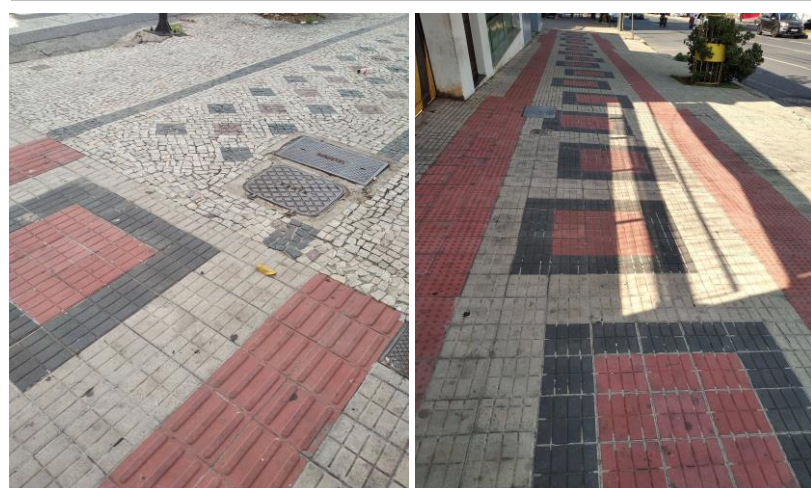
Fotos Complementares - Detalhes do Passeio

ID	Itens Avaliados	Respostas	Nota
P_7_1	Qual tipo do Rebaixo ?	0	0
P_7_1_1	Se for do Tipo 1, Passeio possui largura livre de 1,2 m ?	0	0
P_7_1_2	Se for do Tipo 1, O rebaixo tem abas conforme a norma ?	0	0
P_7_2	A rampa do rebaixo tem Inclinação da norma (8,33%) ?	0	0
P_7_3	O rebaixo possui piso tátil ?	0	0
P_7_3_1	O piso tátil de alerta e direcional do rebaixo está conforme a norma ?	0	0
P_8_1	O piso tátil está no eixo da faixa livre ?	Sim	0
P_8_2	Se tem uma leve mudança de direção está conforme a norma ?	Não	0
P_8_3	Se tem mudança de direção de 90º ou maior está conforme a norma ?	0	0
P_8_4	Se tem mudança de direção de três faixas direcionais está conforme a norma ?	0	0
P_8_5	Se tem mudança de direção de quatro faixas direcionais está conforme a norma?	0	0
P_8_6	Tem piso tátil em pontos de ônibus conforme a norma?	N.A	0
P_8_7	O piso tátil tem conexão com os lotes vizinhos?	Sim	0
P_8_8	O piso tátil está em boas condições aparentes?	Sim	0

P_8_9	O piso tátil apresenta desenho com bom senso?	Sim	0
P_13_1	Dispositivo de Drenagem está devidamente instalado e bem conservado?	0	0
P_13_2	Dispositivo de Drenagem oferece risco para caminhamento seguro de pedestre?	0	0
