# Lote 4 - Rota: Raja Gabágia

**FRATAR**  
ENGENHARIA CONSULTIVA

Diagnóstico da Calçada	Qualidade do Serviço	
Endereço: Av. Álvares Cabral, 1303	<b>61</b>	<b>C</b>
Data do Registro: 20/11/2019 15:07:42		
Num. Lote CTM: 10116300205

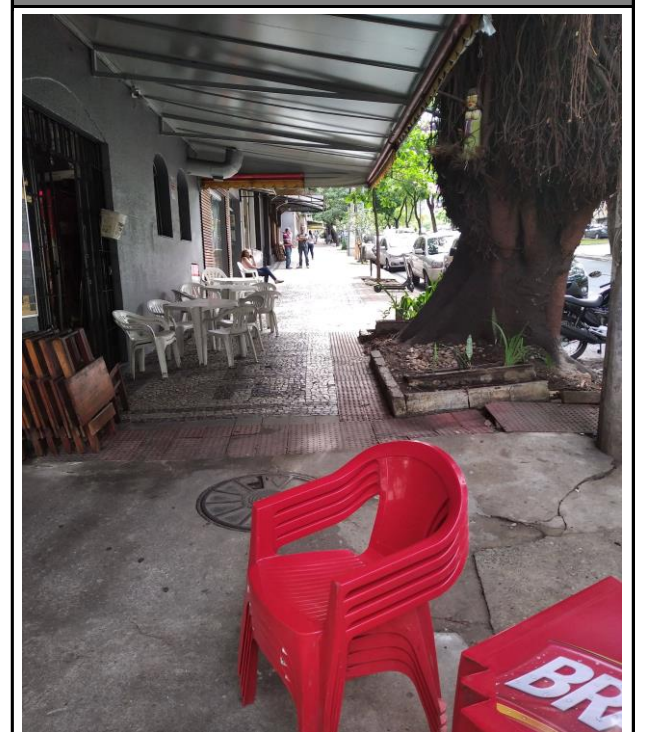
## Foto Geral

ID	Itens Avaliados	Respostas	Nota
P_1	O Mobiliário urbano está dentro da faixa de serviço de 70 cm ?	Sim	-
P_2	Qual a largura livre do Passeio ?	Acima de 1.50 m	10
P_3	Tipo de revestimento da calçada ?	Pedra Portuguesa	8
P_4	Existencia de Buracos ?	Poucos	5
P_5	Condições Gerais do Piso e meio-fio da calçada ?	Regular	5
P_6	Presença de desniveis ?	Nenhum	10
P_7	Tem rebaixamento de calçada para Pedestre ?	Sim	8
P_8	Possui piso tátil ao longo da Calçada ?	Sim	-
P_9	A calçada Possui Rebaixamento de Veiculos correto ?	N.A	0
P_10	Existencia de altura livre menor que 2,10 m ?	Não	-
P_11	O Passeio está no padrao da SMPU ?	Não	0
P_12	A testada possui prática de estacionamento sobre o passeio ?	Não	10
P_13	Existe algum dispositivo de Drenagem sobre a calçada ?	Não	0
P_14	Existe PED em frente a testada ?	Não	-
P_15	Existe FTP em frente a testada ?	Sim	-
P_16	Classificação geral da calçada pelo pesquisador.	Regular	5

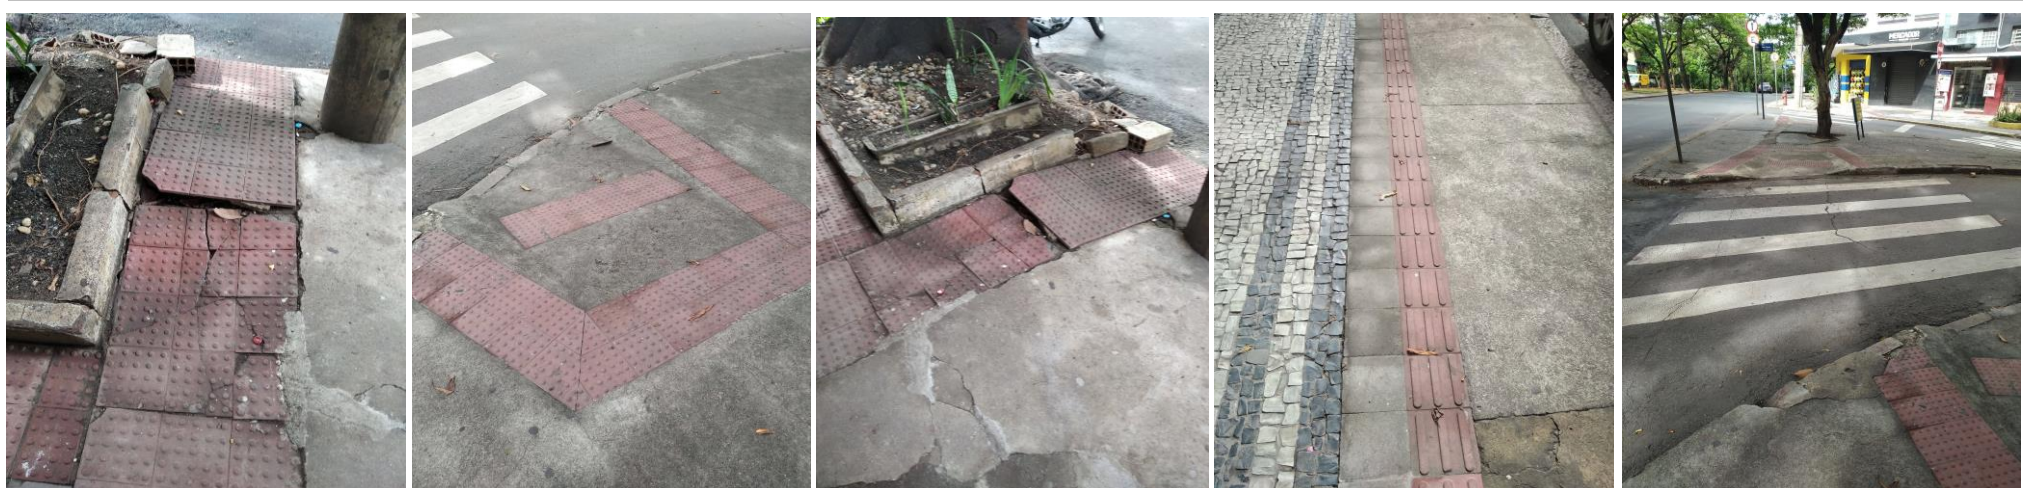
## Fotos Complementares - Detalhes do Passeio

ID	Itens Avaliados	Respostas	Nota
P_7_1	Qual tipo do Rebaixo ?	Rebaixo Tipo 1 (trapézio)	0
P_7_1_1	Se for do Tipo 1, Passeio possui largura livre de 1,2 m ?	Sim	0
P_7_1_2	Se for do Tipo 1, O rebaixo tem abas conforme a norma ?	Não	0
P_7_2	A rampa do rebaixo tem Inclinação da norma (8,33%) ?	Sim	0
P_7_3	O rebaixo possui piso tátil ?	Tem só piso de alerta	0
P_7_3_1	O piso tátil de alerta e direcional do rebaixo está conforme a norma ?	Sim	0
P_8_1	O piso tátil está no eixo da faixa livre ?	Não	0
P_8_2	Se tem uma leve mudança de direção está conforme a norma ?	Não	0
P_8_3	Se tem mudança de direção de 90º ou maior está conforme a norma ?	0	0
P_8_4	Se tem mudança de direção de três faixas direcionais está conforme a norma ?	0	0
P_8_5	Se tem mudança de direção de quatro faixas direcionais está conforme a norma?	0	0
P_8_6	Tem piso tátil em pontos de ônibus conforme a norma?	N.A	0
P_8_7	O piso tátil tem conexão com os lotes vizinhos?	Sim	0

P_8_8	O piso tátil está em boas condições aparentes?	Não	0
P_8_9	O piso tátil apresenta desenho com bom senso?	Sim	0
P_13_1	Dispositivo de Drenagem está devidamente instalado e bem conservado?	0	0
P_13_2	Dispositivo de Drenagem oferece risco para caminhamento seguro de pedestre?	0	0
