Lote 1 - Rota: Padre Pedro Pinto

Diagnóstico da Calçada	Qualidade do Serviço	
Endereço: Rua Padre Pedro Pinto, s/nº	55	C
Data do Registro: 22/11/2019 11:47:17		
Num. Lote CTM: 190403500165

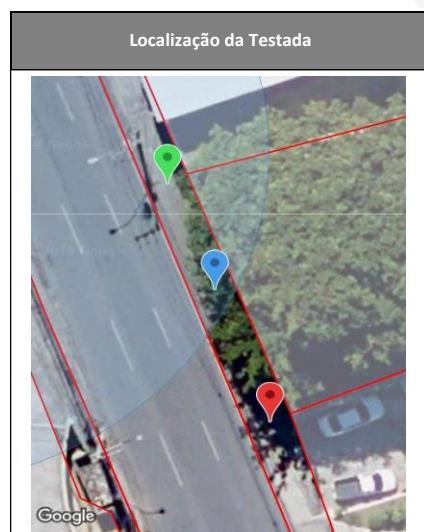
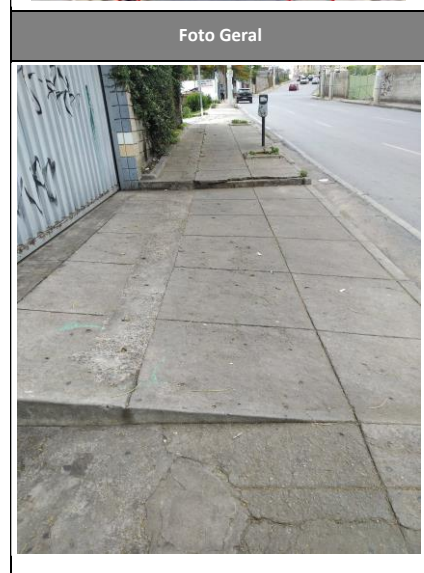
ID	Itens Avaliados	Respostas	Nota
P_1	O Mobiliário urbano está dentro da faixa de serviço de 70 cm ?	Sim	-
P_2	Qual a largura livre do Passeio ?	Acima de 1.50 m	10
P_3	Tipo de revestimento da calçada ?	Concreto	10
P_4	Existência de Buracos ?	Poucos	5
P_5	Condições Gerais do Piso e meio-fio da calçada ?	Regular	5
P_6	Presença de desníveis ?	Severo	0
P_7	Tem rebaixamento de calçada para Pedestre ?	Não	10
P_8	Possui piso tátil ao longo da Calçada ?	Não	-
P_9	A calçada Possui Rebaixamento de Veículos correto ?	Não	0
P_10	Existência de altura livre menor que 2,10 m ?	Não	-
P_11	O Passeio está no padrão da SMPU ?	Não	0
P_12	A testada possui prática de estacionamento sobre o passeio ?	Não	10
P_13	Existe algum dispositivo de Drenagem sobre a calçada ?	Não	0
P_14	Existe PED em frente a testada ?	Não	-
P_15	Existe FTP em frente a testada ?	Não	-
P_16	Classificação geral da calçada pelo pesquisador.	Regular	5
