Lote 4 - Rota: Contorno

FRATAR
ENGENHARIA CONSULTIVA

Diagnóstico da Calçada	Qualidade do Serviço	
Endereço: Av.Contorno, 4118	87	B
Data do Registro: 05/11/2019 16:38:44		
Num. Lote CTM: 10268600235

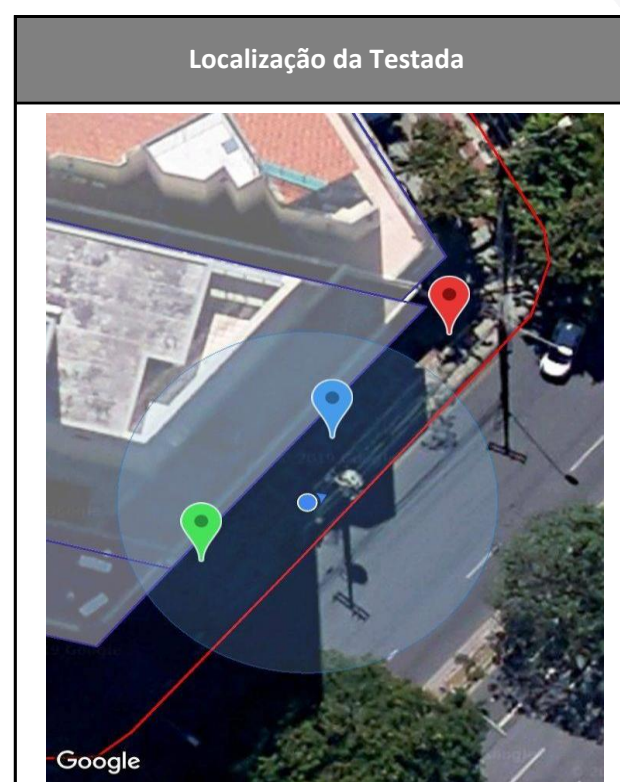
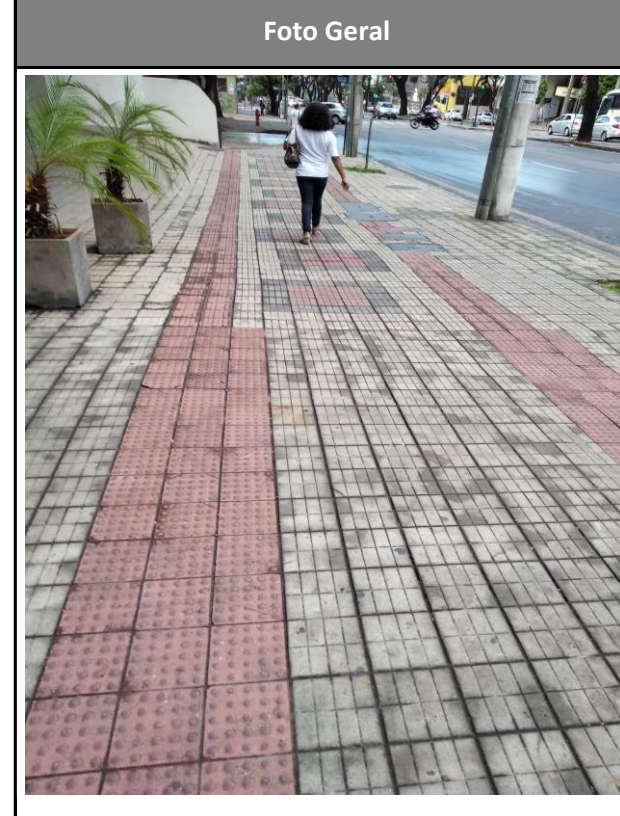
ID	Itens Avaliados	Respostas	Nota
P_1	O Mobiliário urbano está dentro da faixa de serviço de 70 cm ?	Sim	-
P_2	Qual a largura livre do Passeio ?	Acima de 1.50 m	10
P_3	Tipo de revestimento da calçada ?	Ladrilho Hidráulico	10
P_4	Existencia de Buracos ?	Nenhum	10
P_5	Condições Gerais do Piso e meio-fio da calçada ?	Ótimo(a)	10
P_6	Presença de desniveis ?	Leve	7
P_7	Tem rebaixamento de calçada para Pedestre ?	Não	10
P_8	Possui piso tátil ao longo da Calçada ?	Sim	-
P_9	A calçada Possui Rebaixamento de Veiculos correto ?	Sim	10
P_10	Existencia de altura livre menor que 2,10 m ?	Não	-
P_11	O Passeio está no padrao da SMPU ?	Não	0
P_12	A testada possui prática de estacionamento sobre o passeio ?	Não	10
P_13	Existe algum dispositivo de Drenagem sobre a calçada ?	Não	0
P_14	Existe PED em frente a testada ?	Não	-
P_15	Existe FTP em frente a testada ?	Não	-
P_16	Classificação geral da calçada pelo pesquisador.	Ótimo(a)	10

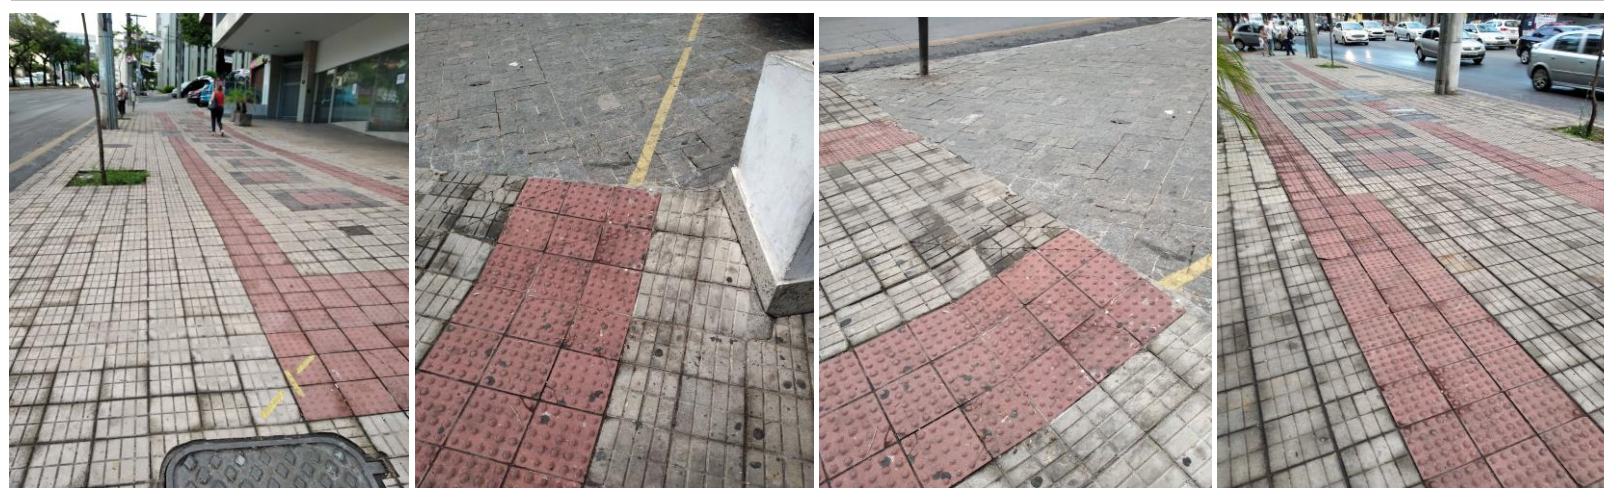
Fotos Complementares - Detalhes do Passeio

ID	Itens Avaliados	Respostas	Nota
P_7_1	Qual tipo do Rebaixo ?	0	0
P_7_1_1	Se for do Tipo 1, Passeio possui largura livre de 1,2 m ?	0	0
P_7_1_2	Se for do Tipo 1, O rebaixo tem abas conforme a norma ?	0	-1
P_7_2	A rampa do rebaixo tem Inclinação da norma (8,33%) ?	0	0
P_7_3	O rebaixo possui piso tátil ?	0	-1
P_7_3_1	O piso tátil de alerta e direcional do rebaixo está conforme a norma ?	0	0
P_8_1	O piso tátil está no eixo da faixa livre ?	Sim	0
P_8_2	Se tem uma leve mudança de direção está conforme a norma ?	Não	0
P_8_3	Se tem mudança de direção de 90º ou maior está conforme a norma ?	0	0
P_8_4	Se tem mudança de direção de três faixas direcionais está conforme a norma ?	0	0
P_8_5	Se tem mudança de direção de quatro faixas direcionais está conforme a norma?	0	0
P_8_6	Tem piso tátil em pontos de ônibus conforme a norma?	N.A	0
P_8_7	O piso tátil tem conexão com os lotes vizinhos?	Sim	0
P_8_8	O piso tátil está em boas condições aparentes?	Não	0

P_8_9	O piso tátil apresenta desenho com bom senso?	Sim	0
P_13_1	Dispositivo de Drenagem está devidamente instalado e bem conservado?	0	0
P_13_2	Dispositivo de Drenagem oferece risco para caminhamento seguro de pedestre?	0	0
