Lote 1 - Rota: Noroeste

FRATAR
ENGENHARIA CONSULTIVA

Diagnóstico da Calçada	Qualidade do Serviço	
Endereço: Av. Abílio Machado, 880	65	C
Data do Registro: 08/11/2019 11:07:08		
Num. Lote CTM: 130618900170

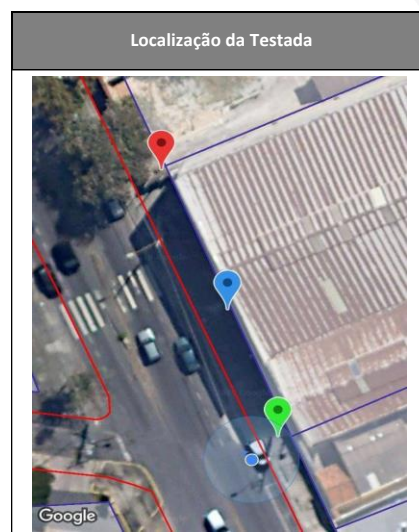
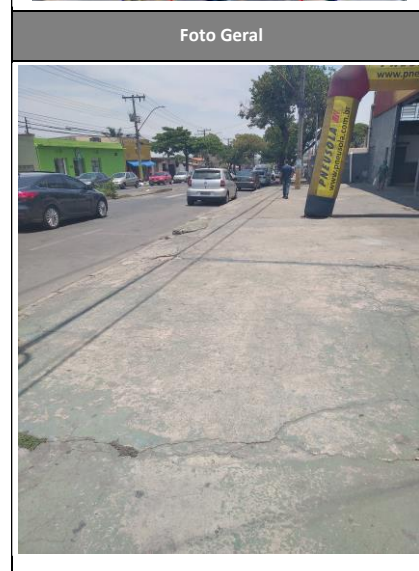
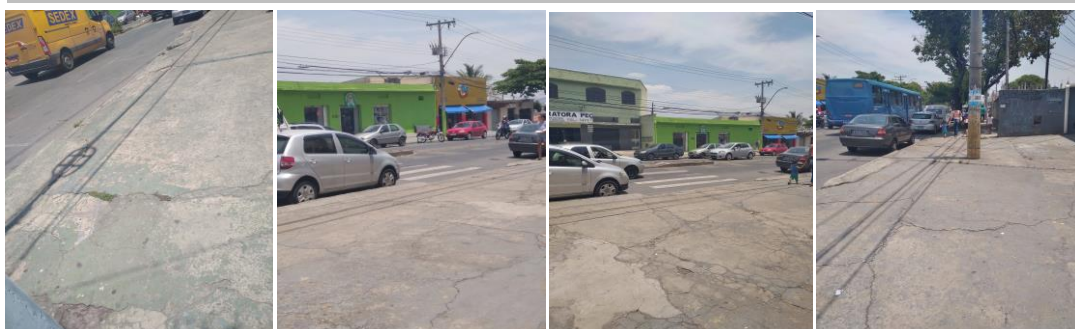
ID	Itens Avaliados	Respostas	Nota
P_1	O Mobiliário urbano está dentro da faixa de serviço de 70 cm ?	Não	-
P_2	Qual a largura livre do Passeio ?	Acima de 1.50 m	10
P_3	Tipo de revestimento da calçada ?	Concreto	10
P_4	Existência de Buracos ?	Poucos	5
P_5	Condições Gerais do Piso e meio-fio da calçada ?	Regular	5
P_6	Presença de desníveis ?	Nenhum	10
P_7	Tem rebaixamento de calçada para Pedestre ?	Não, mas deveria ter.	0
P_8	Possui piso tátil ao longo da Calçada ?	Não	-
P_9	A calçada Possui Rebaixamento de Veículos correto ?	Sim	10
P_10	Existência de altura livre menor que 2,10 m ?	Não	-
P_11	O Passeio está no padrão da SMPU ?	Não	0
P_12	A testada possui prática de estacionamento sobre o passeio ?	Não	10
P_13	Existe algum dispositivo de Drenagem sobre a calçada ?	Não	0
P_14	Existe PED em frente a testada ?	Não	-
P_15	Existe FTP em frente a testada ?	Sim	-
P_16	Classificação geral da calçada pelo pesquisador.	Regular	5
