| Diagnóstico da Calçada | Qualidade do Serviço | |
| Endereço: Av. Andradas, 723 | 78 | B |
| Num. Lote CTM: 10459300070 | | |

Lote 3 - Rota: Leste 3

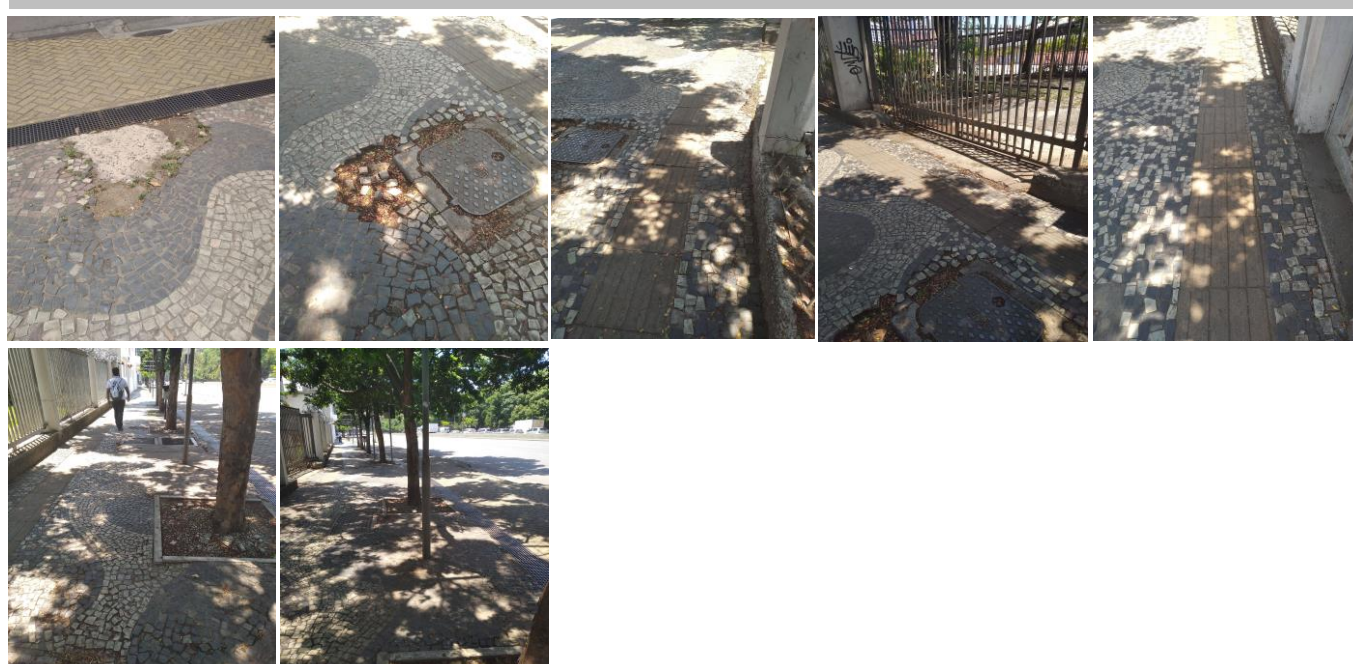
Fotos Complementares - Detalhes do Passeio

| ID | Itens Avaliados | Respostas | Nota |
|---|--|---|---|
| P_4 | Existência de Buracos ? | Poucos | 5 |
| P_11 | O Passeio está no padrão da SMPU ? | Não | 0 |
| P_16 | Classificação geral da calçada pelo pesquisador. | Regular | 5 |
