# Lote 5 - Rota: Afonso Pena

Diagnóstico da Calçada	Qualidade do Serviço	
Endereço: Av. Afonso Pena, 1626	<b>75</b>	<b>B</b>
Data do Registro: 02/11/2019 12:44:18		
Num. Lote CTM: 10279000350

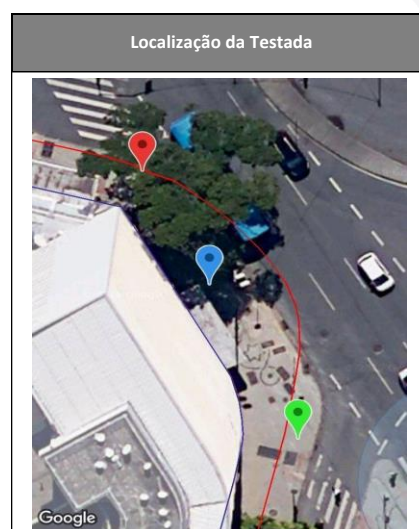
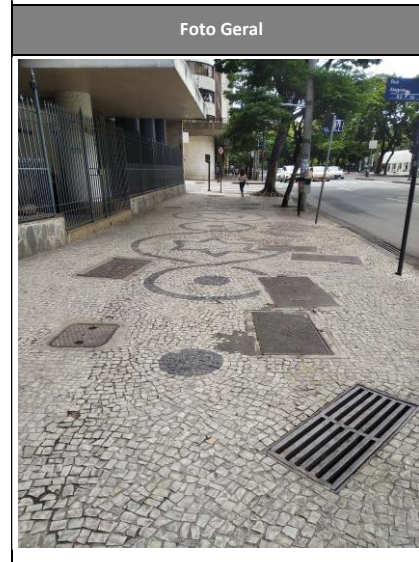
ID	Itens Avaliados	Respostas	Nota
P_1	O Mobiliário urbano está dentro da faixa de serviço de 70 cm ?	Sim	-
P_2	Qual a largura livre do Passeio ?	Acima de 1.50 m	10
P_3	Tipo de revestimento da calçada ?	Pedra Portuguesa	8
P_4	Existência de Buracos ?	Nenhum	5
P_5	Condições Gerais do Piso e meio-fio da calçada ?	Ótimo(a)	10
P_6	Presença de desníveis ?	Nenhum	10
P_7	Tem rebaixamento de calçada para Pedestre ?	Sim	7
P_8	Possui piso tátil ao longo da Calçada ?	Não	-
P_9	A calçada Possui Rebaixamento de Veículos correto ?	N.A	0
P_10	Existência de altura livre menor que 2,10 m ?	Não	-
P_11	O Passeio está no padrão da SMPU ?	Não	0
P_12	A testada possui prática de estacionamento sobre o passeio ?	Não	10
P_13	Existe algum dispositivo de Drenagem sobre a calçada ?	Sim	0
P_14	Existe PED em frente a testada ?	Não	-
P_15	Existe FTP em frente a testada ?	Não	-
P_16	Classificação geral da calçada pelo pesquisador.	Ótimo(a)	10

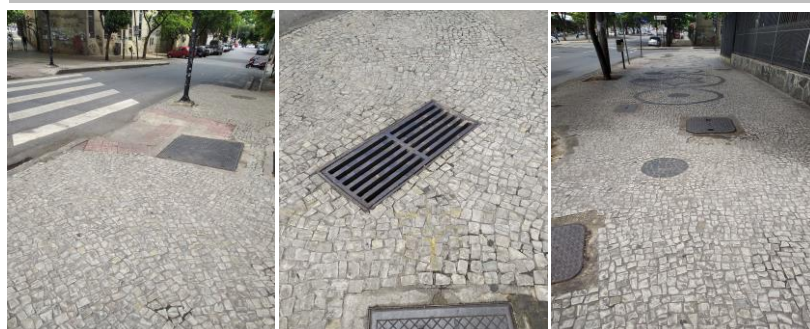
## Fotos Complementares - Detalhes do Passeio

ID	Itens Avaliados	Respostas	Nota
P_7_1	Qual tipo do Rebaixo ?	Rebaixo Tipo 1 (trapézio)	0
P_7_1_1	Se for do Tipo 1, Passeio possui largura livre de 1,2 m ?	Sim	0
P_7_1_2	Se for do Tipo 1, O rebaixo tem abas conforme a norma ?	Não	-1
P_7_2	A rampa do rebaixo tem Inclinação da norma (8,33%) ?	Sim	0
P_7_3	O rebaixo possui piso tátil ?	Tem só piso de alerta	-1
P_7_3_1	O piso tátil de alerta e direcional do rebaixo está conforme a norma ?	Não	-1
P_8_1	O piso tátil está no eixo da faixa livre ?	0	0
P_8_2	Se tem uma leve mudança de direção está conforme a norma ?	0	0
P_8_3	Se tem mudança de direção de 90º ou maior está conforme a norma ?	0	0
P_8_4	Se tem mudança de direção de três faixas direcionais está conforme a norma ?	0	0
P_8_5	Se tem mudança de direção de quatro faixas direcionais está conforme a norma?	0	0
P_8_6	Tem piso tátil em pontos de ônibus conforme a norma?	0	0
P_8_7	O piso tátil tem conexão com os lotes vizinhos?	0	0

P_8_8	O piso tátil está em boas condições aparentes?	0	0
P_8_9	O piso tátil apresenta desenho com bom senso?	0	0
P_13_1	Dispositivo de Drenagem está devidamente instalado e bem conservado?	Sim	0
P_13_2	Dispositivo de Drenagem oferece risco para caminamento seguro de pedestre?	Não	0
