Diagnóstico da Calçada	Qualidade do Serviço	
Endereço: Av. Brigadeiro Eduardo Gomes, 444	60	C
Data do Registro: 13/11/2019 13:22:24		
Num. Lote CTM: 130101500180

Lote 1 - Rota: Noroeste

FRATAR
ENGENHARIA CONSULTIVA

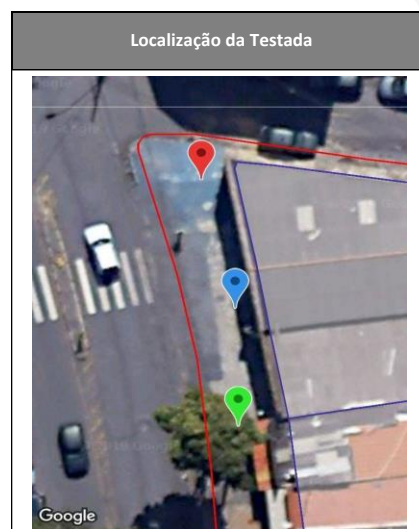
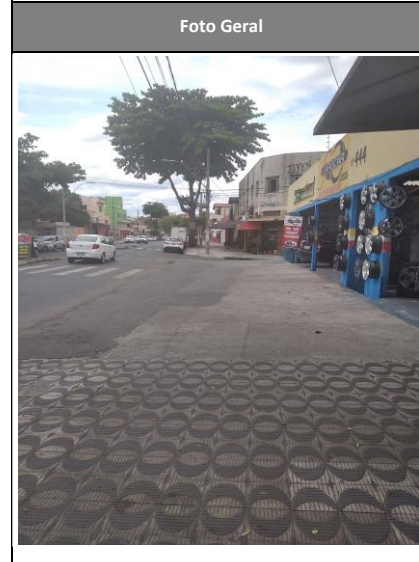
ID	Itens Avaliados	Respostas	Nota
P_1	O Mobiliário urbano está dentro da faixa de serviço de 70 cm ?	Não	-
P_2	Qual a largura livre do Passeio ?	Acima de 1.50 m	10
P_3	Tipo de revestimento da calçada ?	Concreto	10
P_4	Existência de Buracos ?	Nenhum	10
P_5	Condições Gerais do Piso e meio-fio da calçada ?	Regular	5
P_6	Presença de desníveis ?	Nenhum	10
P_7	Tem rebaixamento de calçada para Pedestre ?	Não, mas deveria ter.	0
P_8	Possui piso tátil ao longo da Calçada ?	Não	-
P_9	A calçada Possui Rebaixamento de Veículos correto ?	Não	0
P_10	Existência de altura livre menor que 2,10 m ?	Não	-
P_11	O Passeio está no padrão da SMPU ?	Não	0
P_12	A testada possui prática de estacionamento sobre o passeio ?	Não	10
P_13	Existe algum dispositivo de Drenagem sobre a calçada ?	Não	0
P_14	Existe PED em frente a testada ?	Não	-
P_15	Existe FTP em frente a testada ?	Sim	-
P_16	Classificação geral da calçada pelo pesquisador.	Regular	5
