Lote 1 - Rota: Padre Pedro Pinto

Diagnóstico da Calçada	Qualidade do Serviço	
Endereço: Rua Padre Pedro Pinto, 5967	41	D
Data do Registro: 13/11/2019 12:16:15		
Num. Lote CTM: 210412200150

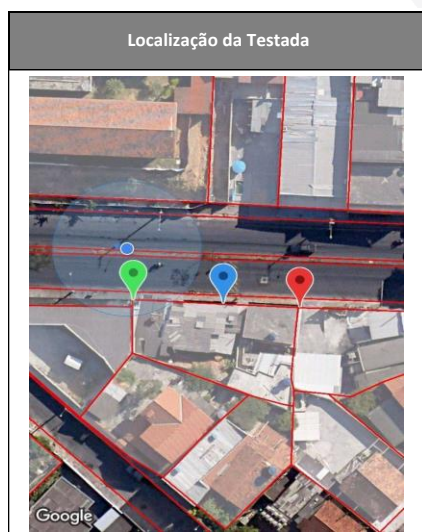
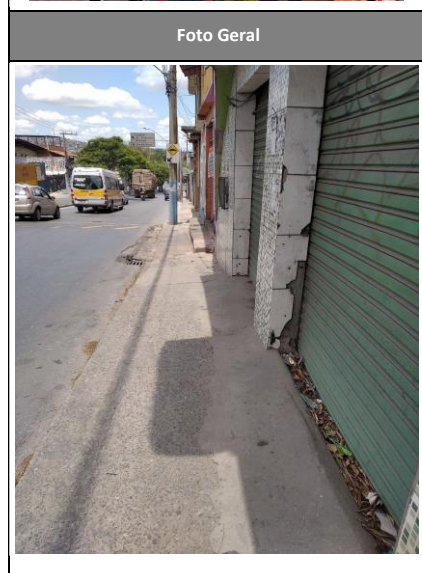
ID	Itens Avaliados	Respostas	Nota
P_1	O Mobiliário urbano está dentro da faixa de serviço de 70 cm ?	Sim	-
P_2	Qual a largura livre do Passeio ?	Entre 1.20 m e 1.50 m	6
P_3	Tipo de revestimento da calçada ?	Concreto	10
P_4	Existência de Buracos ?	Poucos	5
P_5	Condições Gerais do Piso e meio-fio da calçada ?	Péssimo	0
P_6	Presença de desníveis ?	Severo	0
P_7	Tem rebaixamento de calçada para Pedestre ?	Não	10
P_8	Possui piso tátil ao longo da Calçada ?	Não	-
P_9	A calçada Possui Rebaixamento de Veículos correto ?	Não	0
P_10	Existência de altura livre menor que 2,10 m ?	Não	-
P_11	O Passeio está no padrão da SMPU ?	Não	0
P_12	A testada possui prática de estacionamento sobre o passeio ?	Não	10
P_13	Existe algum dispositivo de Drenagem sobre a calçada ?	Não	0
P_14	Existe PED em frente a testada ?	Não	-
P_15	Existe FTP em frente a testada ?	Não	-
P_16	Classificação geral da calçada pelo pesquisador.	Ruim	0
