Diagnóstico da Calçada	Qualidade do Serviço	
Endereço: Av. Andradas, 1259	70	C
Data do Registro: 11/11/2019 10:23:31		
Num. Lote CTM: 10542600025

Diagnóstico da Calçada	Qualidade do Serviço		Complemento do Diagnóstico
Endereço: Av. Andradas, 1259 Data do Registro: 11/11/2019 10:23:31 Num. Lote CTM: 1054260025	70	C

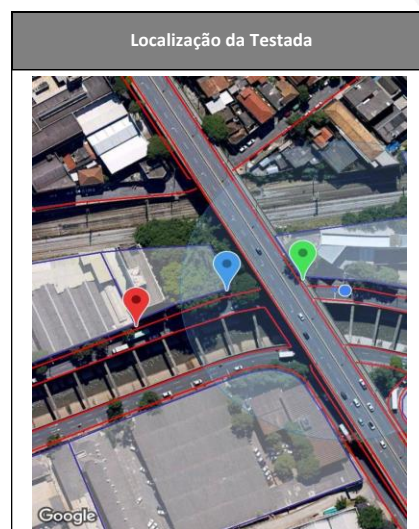
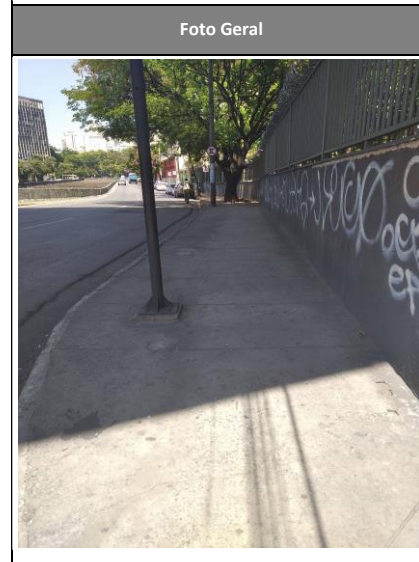
ID	Itens Avaliados	Respostas	Nota
P_1	O Mobiliario urbano está dentro da faixa de serviço de 70 cm ?	Não	-
P_2	Qual a largura livre do Passeio ?	Acima de 1.50 m	10
P_3	Tipo de revestimento da caçada ?	Concreto	10
P_4	Existencia de Buracos ?	Poucos	5
P_5	Condições Gerais do Piso e meio-fio da calçada ?	Ótimo(a)	10
P_6	Presença de desníveis ?	Nenhum	10
P_7	Tem rebaixamento de calçada para Pedestre ?	Não	10
P_8	Possui piso tátil ao longo da Calçada ?	Não	-
P_9	A calçada Possui Rebaixamento de Veiculos correto ?	Não	0
P_10	Existencia de altura livre menor que 2,10 m ?	Não	-
P_11	O Passeio está no padrao da SMPU ?	Não	0
P_12	A testada possui prática de estacionamento sobre o passeio ?	Não	10
P_13	Existe algum dispositivo de Drenagem sobre a calçada ?	Não	0
P_14	Existe PED em frente a testada ?	Não	-
P_15	Existe FTP em frente a testada ?	Não	-
P_16	Classificação geral da calçada pelo pesquisador.	Regular	5
