Diagnóstico da Calçada	Qualidade do Serviço	
Endereço: Av. Portugal, 1000	63	C
Data do Registro: 16/11/2019 10:58:57		
Num. Lote CTM: 200011603055

Diagnóstico da Calçada	Qualidade do Serviço		Complemento do Diagnóstico
Endereço: Av. Portugal, 1000 Data do Registro: 16/11/2019 10:58:57 Num. Lote CTM: 200011603055	63	C

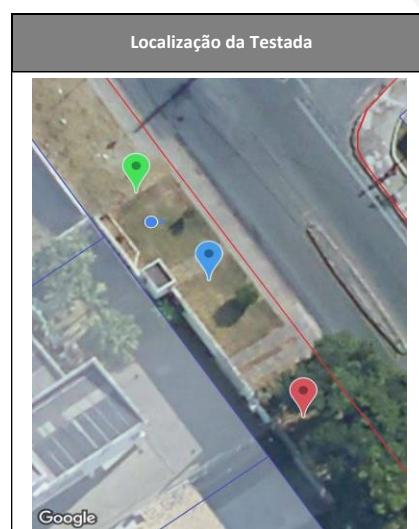
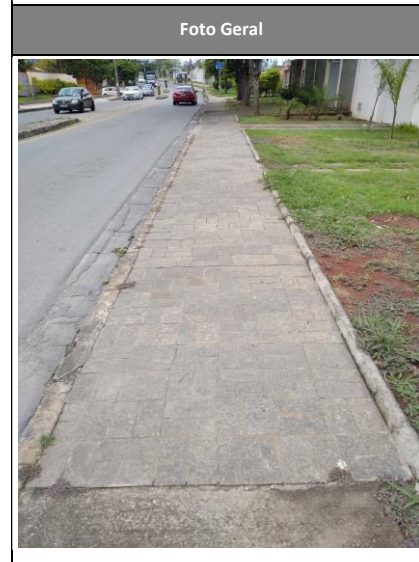
ID	Itens Avaliados	Respostas	Nota
P_1	O Mobiliário urbano está dentro da faixa de serviço de 70 cm ?	Sim	-
P_2	Qual a largura livre do Passeio ?	Entre 1.20 m e 1.50 m	6
P_3	Tipo de revestimento da calçada ?	Outro	0
P_4	Existência de Buracos ?	Nenhum	10
P_5	Condições Gerais do Piso e meio-fio da calçada ?	Ótimo(a)	10
P_6	Presença de desníveis ?	Leve	7
P_7	Tem rebaixamento de calçada para Pedestre ?	Não	10
P_8	Possui piso tátil ao longo da Calçada ?	Não	-
P_9	A calçada Possui Rebaixamento de Veículos correto ?	Não	0
P_10	Existência de altura livre menor que 2,10 m ?	Não	-
P_11	O Passeio está no padrão da SMPU ?	Não	0
P_12	A testada possui prática de estacionamento sobre o passeio ?	Não	10
P_13	Existe algum dispositivo de Drenagem sobre a calçada ?	Não	0
P_14	Existe PED em frente a testada ?	Não	-
P_15	Existe FTP em frente a testada ?	Não	-
P_16	Classificação geral da calçada pelo pesquisador.	Ótimo(a)	10
