# Lote 4 - Rota: Contorno

Diagnóstico da Calçada	Qualidade do Serviço	
Endereço: Av.Contorno, 6760 Data do Registro: 07/11/2019 16:11:33 Num. Lote CTM: 10007200070	<b>55</b>	<b>C</b>

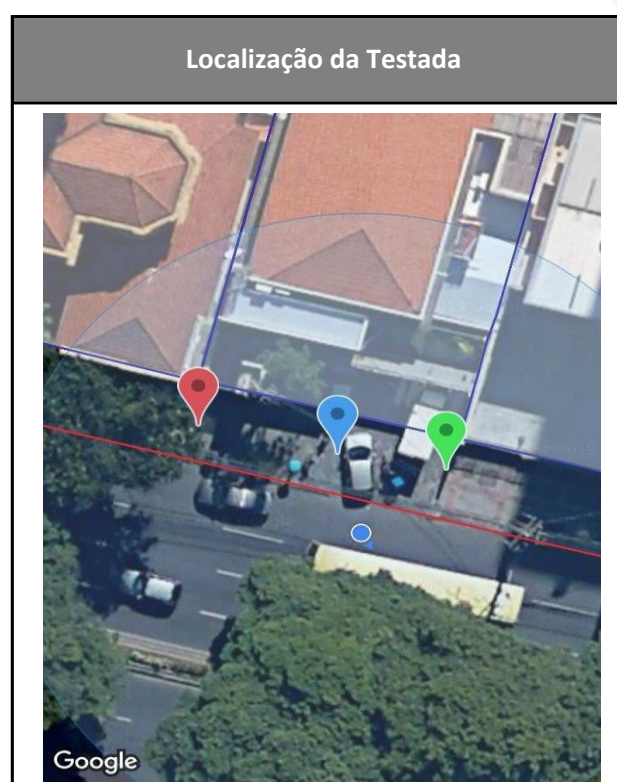
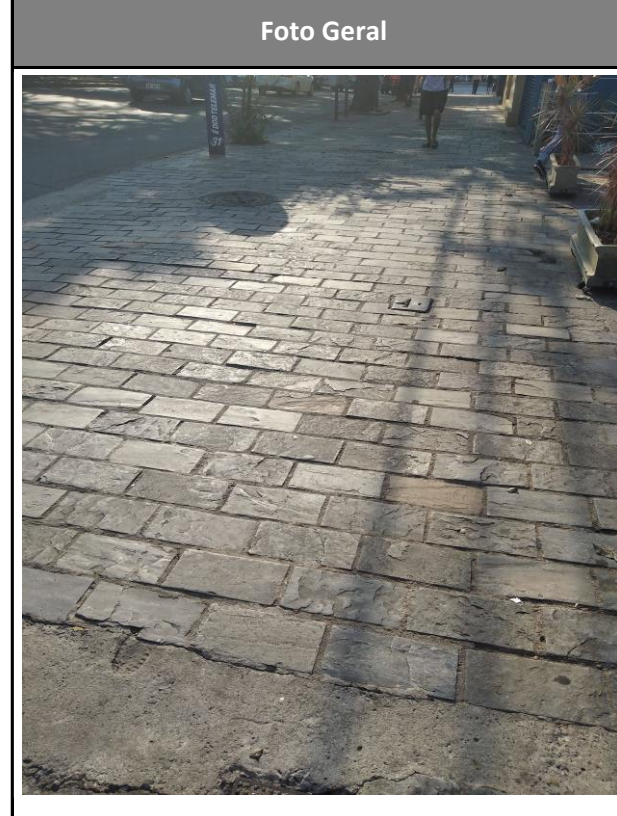
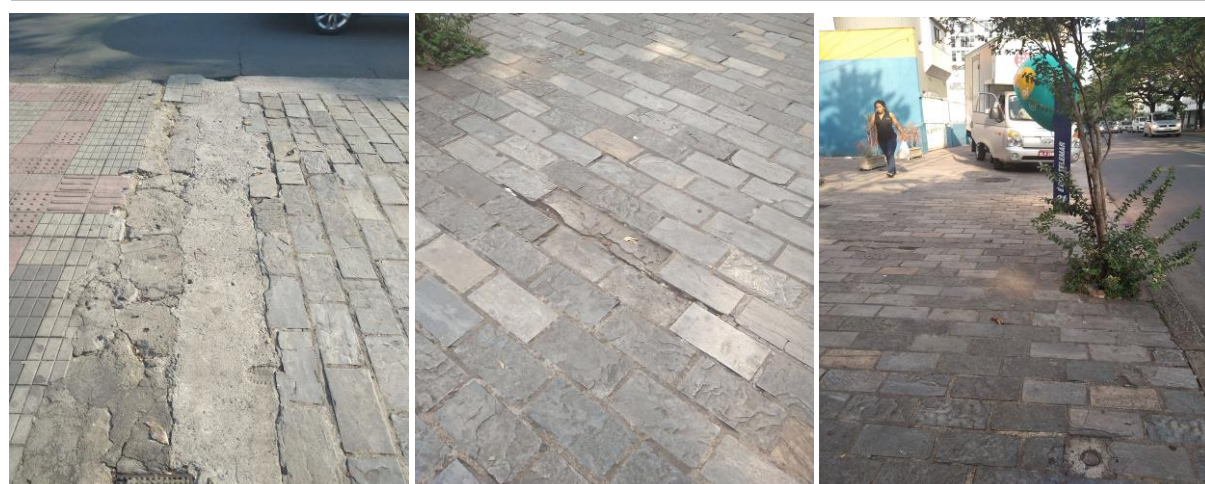
ID	Itens Avaliados	Respostas	Nota
P_1	O Mobiliário urbano está dentro da faixa de serviço de 70 cm ?	Sim	-
P_2	Qual a largura livre do Passeio ?	Acima de 1.50 m	10
P_3	Tipo de revestimento da calçada ?	Outro	0
P_4	Existencia de Buracos ?	Poucos	5
P_5	Condições Gerais do Piso e meio-fio da calçada ?	Ótimo(a)	10
P_6	Presença de desniveis ?	Nenhum	10
P_7	Tem rebaixamento de calçada para Pedestre ?	Não	10
P_8	Possui piso tátil ao longo da Calçada ?	Não	-
P_9	A calçada Possui Rebaixamento de Veiculos correto ?	N.A	0
P_10	Existencia de altura livre menor que 2,10 m ?	Não	-
P_11	O Passeio está no padrao da SMPU ?	Não	0
P_12	A testada possui prática de estacionamento sobre o passeio ?	Sim	0
P_13	Existe algum dispositivo de Drenagem sobre a calçada ?	Não	0
P_14	Existe PED em frente a testada ?	Não	-
P_15	Existe FTP em frente a testada ?	Não	-
P_16	Classificação geral da calçada pelo pesquisador.	Ótimo(a)	10
