Diagnóstico da Calçada	Qualidade do Serviço	
Endereço: Rua Conceição do Mato Dentro, 262	71	B
Data do Registro: 28/10/2019 12:47:12		
Num. Lote CTM: 140199800025

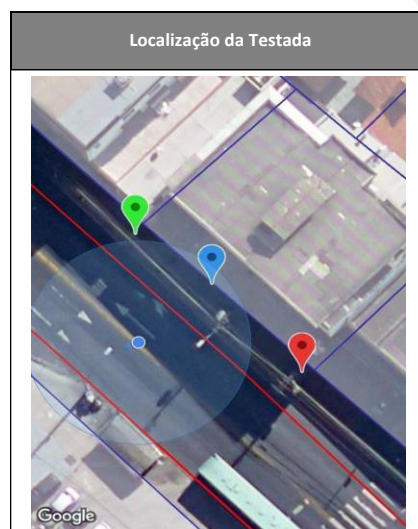
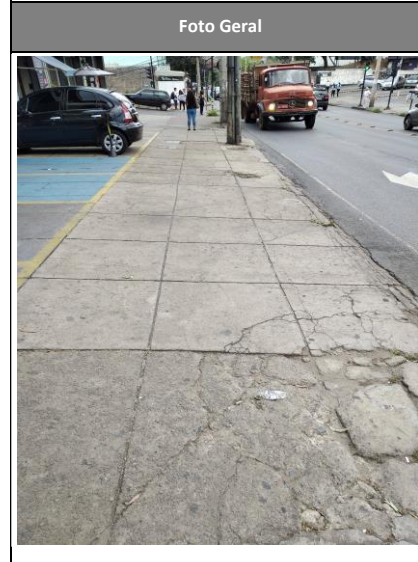
ID	Itens Avaliados	Respostas	Nota
P_1	O Mobiliário urbano está dentro da faixa de serviço de 70 cm ?	Sim	-
P_2	Qual a largura livre do Passeio ?	Entre 1.20 m e 1.50 m	6
P_3	Tipo de revestimento da calçada ?	Concreto	10
P_4	Existência de Buracos ?	Poucos	5
P_5	Condições Gerais do Piso e meio-fio da calçada ?	Regular	5
P_6	Presença de desníveis ?	Nenhum	10
P_7	Tem rebaixamento de calçada para Pedestre ?	Não	10
P_8	Possui piso tátil ao longo da Calçada ?	Não	-
P_9	A calçada Possui Rebaixamento de Veículos correto ?	Sim	10
P_10	Existência de altura livre menor que 2,10 m ?	Não	-
P_11	O Passeio está no padrão da SMPU ?	Não	0
P_12	A testada possui prática de estacionamento sobre o passeio ?	Não	10
P_13	Existe algum dispositivo de Drenagem sobre a calçada ?	Não	0
P_14	Existe PED em frente a testada ?	Não	-
P_15	Existe FTP em frente a testada ?	Não	-
P_16	Classificação geral da calçada pelo pesquisador.	Regular	5
