Lote 1 - Rota: Noroeste

Diagnóstico da Calçada	Qualidade do Serviço	
Endereço: Av. Brigadeiro Eduardo Gomes, 685	65	C
Data do Registro: 26/11/2019 14:47:16		
Num. Lote CTM: 130103000310

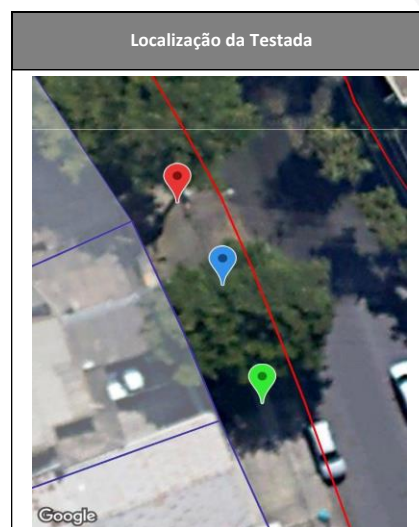
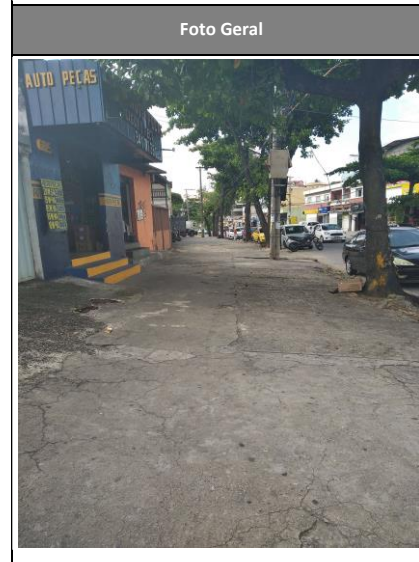
ID	Itens Avaliados	Respostas	Nota
P_1	O Mobiliário urbano está dentro da faixa de serviço de 70 cm ?	Sim	-
P_2	Qual a largura livre do Passeio ?	Acima de 1.50 m	10
P_3	Tipo de revestimento da calçada ?	Concreto	10
P_4	Existência de Buracos ?	Poucos	5
P_5	Condições Gerais do Piso e meio-fio da calçada ?	Regular	5
P_6	Presença de desníveis ?	Nenhum	10
P_7	Tem rebaixamento de calçada para Pedestre ?	Não	10
P_8	Possui piso tátil ao longo da Calçada ?	Não	-
P_9	A calçada Possui Rebaixamento de Veículos correto ?	Não	0
P_10	Existência de altura livre menor que 2,10 m ?	Não	-
P_11	O Passeio está no padrão da SMPU ?	Não	0
P_12	A testada possui prática de estacionamento sobre o passeio ?	Não	10
P_13	Existe algum dispositivo de Drenagem sobre a calçada ?	Não	0
P_14	Existe PED em frente a testada ?	Não	-
P_15	Existe FTP em frente a testada ?	Não	-
P_16	Classificação geral da calçada pelo pesquisador.	Regular	5
