Diagnóstico da Calçada	Qualidade do Serviço	
Endereço: Av. Ivaí, s/nº	28	E
Data do Registro: 12/11/2019 13:19:36		
Num. Lote CTM: 130079000370

Lote 1 - Rota: Noroeste

FRATAR
ENGENHARIA CONSULTIVA

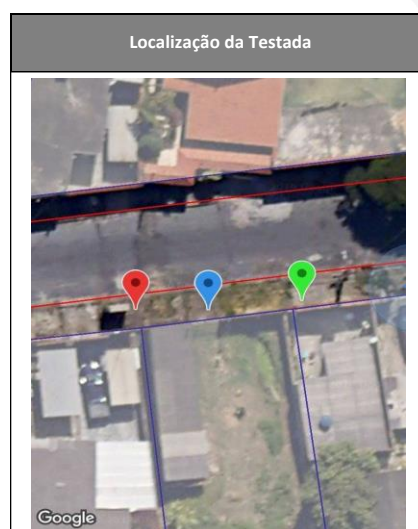
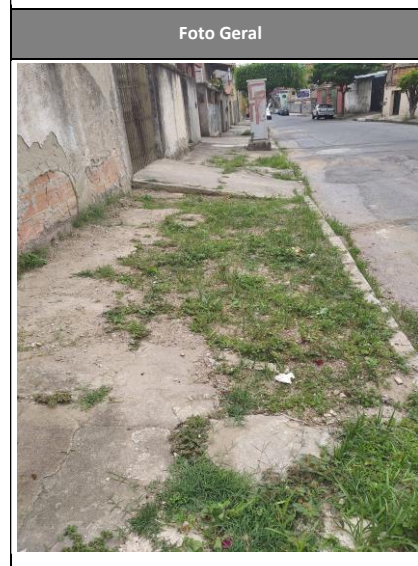
ID	Itens Avaliados	Respostas	Nota
P_1	O Mobiliário urbano está dentro da faixa de serviço de 70 cm ?	Sim	-
P_2	Qual a largura livre do Passeio ?	Acima de 1.50 m	10
P_3	Tipo de revestimento da calçada ?	Terra	-10
P_4	Existência de Buracos ?	Poucos	5
P_5	Condições Gerais do Piso e meio-fio da calçada ?	Péssimo	0
P_6	Presença de desníveis ?	Médio	3
P_7	Tem rebaixamento de calçada para Pedestre ?	Não	10
P_8	Possui piso tátil ao longo da Calçada ?	Não	-
P_9	A calçada Possui Rebaixamento de Veículos correto ?	Não	0
P_10	Existência de altura livre menor que 2,10 m ?	Não	-
P_11	O Passeio está no padrão da SMPU ?	Não	0
P_12	A testada possui prática de estacionamento sobre o passeio ?	Não	10
P_13	Existe algum dispositivo de Drenagem sobre a calçada ?	Não	0
P_14	Existe PED em frente a testada ?	Não	-
P_15	Existe FTP em frente a testada ?	Não	-
P_16	Classificação geral da calçada pelo pesquisador.	Ruim	0
