| Diagnóstico da Calçada | Qualidade do Serviço | |
| Endereço: Av. Afonso Pena, 1715 | 70 | C |
| Num. Lote CTM: 10277400080 | | |

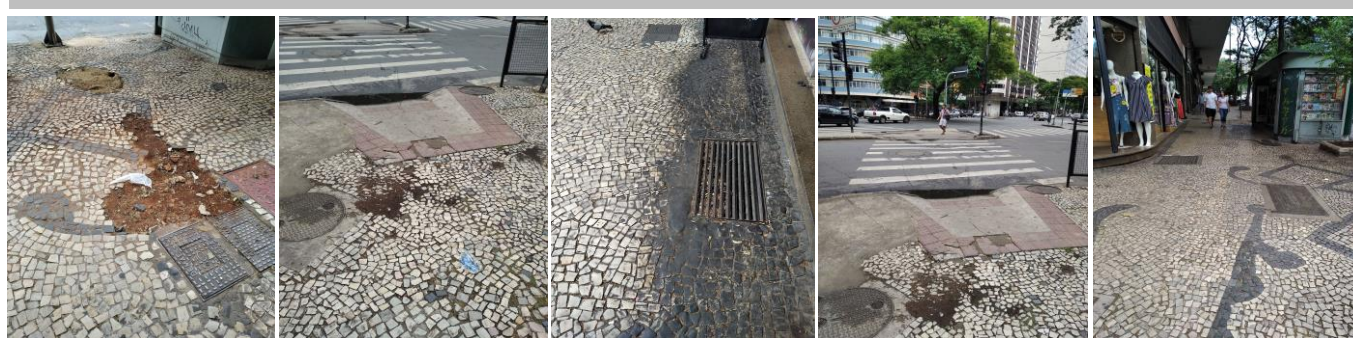
Fotos Complementares - Detalhes do Passeio

| ID | Itens Avaliados | Respostas | Nota |
|---|--|---|---|
| P_4 | Existência de Buracos ? | Poucos | 5 |
| P_7 | Tem rebaixamento de calçada para Pedestre ? | Sim | 7 |

| ID | Itens Avaliados | Respostas | Nota |
|---|---|---|---|
| P_7_1_2 | Se for do Tipo 1, O rebaixo tem abas conforme a norma ? | Não | -1 |
| P_7_3 | O rebaixo possui piso tátil ? | Tem só piso de alerta | -1 |
