Diagnóstico da Calçada	Qualidade do Serviço	
Endereço: Av. Ivaí, 1023	62	C
Data do Registro: 12/11/2019 14:28:43		
Num. Lote CTM: 130570000315

FRATAR
ENGENHARIA CONSULTIVA

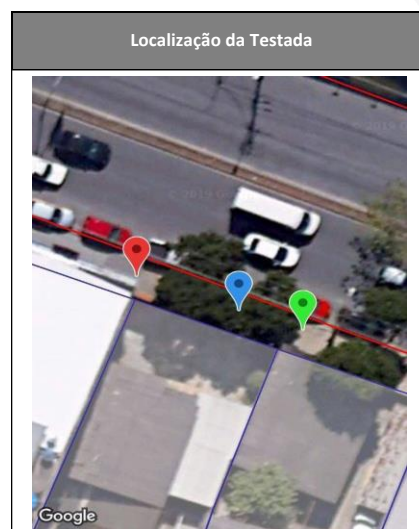
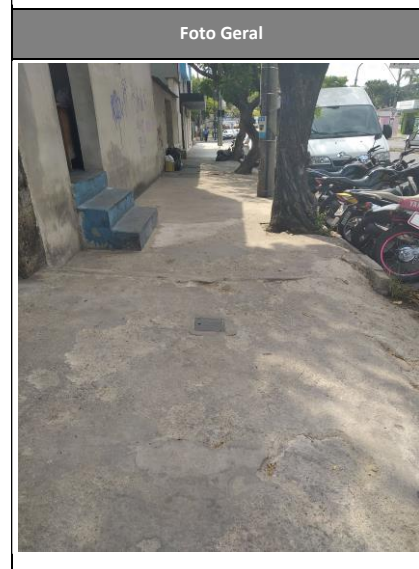
ID	Itens Avaliados	Respostas	Nota
P_1	O Mobiliário urbano está dentro da faixa de serviço de 70 cm ?	Sim	-
P_2	Qual a largura livre do Passeio ?	Acima de 1.50 m	10
P_3	Tipo de revestimento da calçada ?	Concreto	10
P_4	Existência de Buracos ?	Poucos	5
P_5	Condições Gerais do Piso e meio-fio da calçada ?	Regular	5
P_6	Presença de desníveis ?	Leve	7
P_7	Tem rebaixamento de calçada para Pedestre ?	Não	10
P_8	Possui piso tátil ao longo da Calçada ?	Não	-
P_9	A calçada Possui Rebaixamento de Veículos correto ?	Não	0
P_10	Existência de altura livre menor que 2,10 m ?	Não	-
P_11	O Passeio está no padrão da SMPU ?	Não	0
P_12	A testada possui prática de estacionamento sobre o passeio ?	Não	10
P_13	Existe algum dispositivo de Drenagem sobre a calçada ?	Não	0
P_14	Existe PED em frente a testada ?	Não	-
P_15	Existe FTP em frente a testada ?	Não	-
P_16	Classificação geral da calçada pelo pesquisador.	Regular	5
