Diagnóstico da Calçada	Qualidade do Serviço	
Endereço: Av. Olegário Maciel, 1569	64	C
Data do Registro: 05/11/2019 11:20:58		
Num. Lote CTM: 10181600245

Diagnóstico da Calçada	Qualidade do Serviço		Complemento do Diagnóstico
Endereço: Av. Olegário Maciel, 1569 Data do Registro: 05/11/2019 11:20:58 Num. Lote CTM: 10181600245	64	C

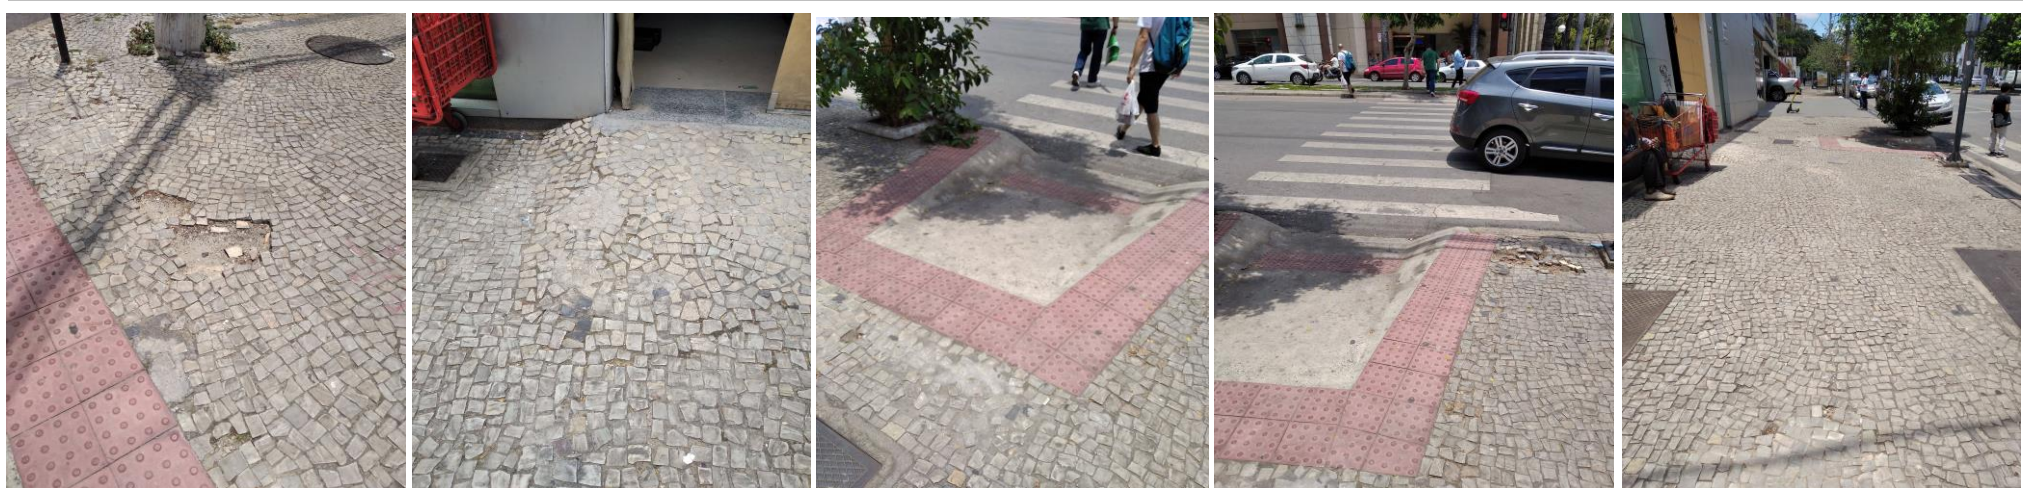
Fotos Complementares - Detalhes do Passeio

ID	Itens Avaliados	Respostas	Nota
P_1	O Mobiliário urbano está dentro da faixa de serviço de 70 cm ?	Sim	-
P_2	Qual a largura livre do Passeio ?	Acima de 1.50 m	10
P_3	Tipo de revestimento da calçada ?	Pedra Portuguesa	8
P_4	Existencia de Buracos ?	Poucos	5
P_5	Condições Gerais do Piso e meio-fio da calçada ?	Ótimo(a)	10
P_6	Presença de desniveis ?	Médio	3
P_7	Tem rebaixamento de calçada para Pedestre ?	Sim	8
P_8	Possui piso tátil ao longo da Calçada ?	Não	-
P_9	A calçada Possui Rebaixamento de Veiculos correto ?	N.A	0
P_10	Existencia de altura livre menor que 2,10 m ?	Não	-
P_11	O Passeio está no padrao da SMPU ?	Não	0
P_12	A testada possui prática de estacionamento sobre o passeio ?	Não	10
P_13	Existe algum dispositivo de Drenagem sobre a calçada ?	Não	0
P_14	Existe PED em frente a testada ?	Não	-
P_15	Existe FTP em frente a testada ?	Sim	-
P_16	Classificação geral da calçada pelo pesquisador.	Ótimo(a)	10
