Diagnóstico da Calçada	Qualidade do Serviço	
Endereço: Av. Andradas, s/nº	78	B
Data do Registro: 11/11/2019 09:53:43		
Num. Lote CTM: 60683900300

Lote 3 - Rota: Leste 3

FRATAR
ENGENHARIA CONSULTIVA

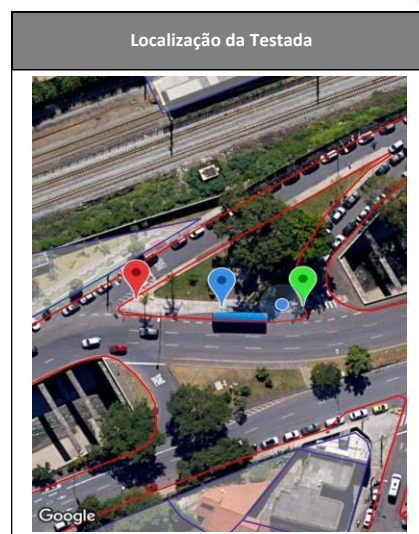
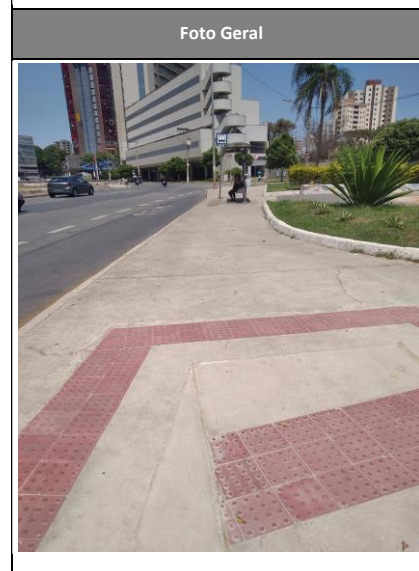
ID	Itens Avaliados	Respostas	Nota
P_1	O Mobiliário urbano está dentro da faixa de serviço de 70 cm ?	Sim	-
P_2	Qual a largura livre do Passeio ?	Acima de 1.50 m	10
P_3	Tipo de revestimento da calçada ?	Concreto	10
P_4	Existência de Buracos ?	Nenhum	10
P_5	Condições Gerais do Piso e meio-fio da calçada ?	Ótimo(a)	10
P_6	Presença de desníveis ?	Nenhum	10
P_7	Tem rebaixamento de calçada para Pedestre ?	Sim	8
P_8	Possui piso tátil ao longo da Calçada ?	Não	-
P_9	A calçada Possui Rebaixamento de Veículos correto ?	N.A	0
P_10	Existência de altura livre menor que 2,10 m ?	Não	-
P_11	O Passeio está no padrão da SMPU ?	Não	0
P_12	A testada possui prática de estacionamento sobre o passeio ?	Não	10
P_13	Existe algum dispositivo de Drenagem sobre a calçada ?	Não	0
P_14	Existe PED em frente a testada ?	Sim	-
P_15	Existe FTP em frente a testada ?	Não	-
P_16	Classificação geral da calçada pelo pesquisador.	Ótimo(a)	10

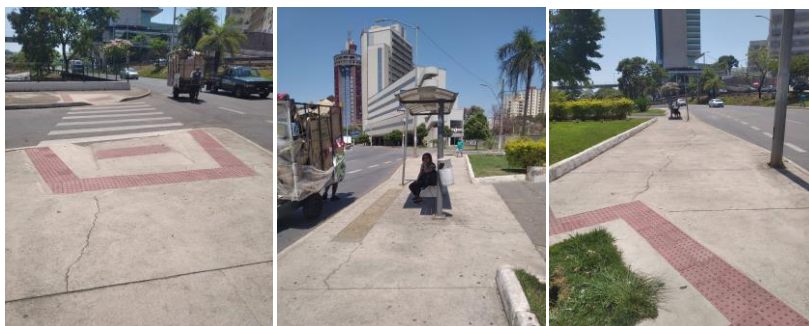
Fotos Complementares - Detalhes do Passeio

ID	Itens Avaliados	Respostas	Nota
P_7_1	Qual tipo do Rebaixo ?	Rebaixo Tipo 1 (trapézio)	0
P_7_1_1	Se for do Tipo 1, Passeio possui largura livre de 1,2 m ?	Sim	0
P_7_1_2	Se for do Tipo 1, O rebaixo tem abas conforme a norma ?	Não	-1
P_7_2	A rampa do rebaixo tem Inclinação da norma (8,33%) ?	Sim	0
P_7_3	O rebaixo possui piso tátil ?	Tem só piso de alerta	-1
P_7_3_1	O piso tátil de alerta e direcional do rebaixo está conforme a norma ?	Sim	0
P_8_1	O piso tátil está no eixo da faixa livre ?	0	0
P_8_2	Se tem uma leve mudança de direção está conforme a norma ?	0	0
P_8_3	Se tem mudança de direção de 90º ou maior está conforme a norma ?	0	0
P_8_4	Se tem mudança de direção de três faixas direcionais está conforme a norma ?	0	0
P_8_5	Se tem mudança de direção de quatro faixas direcionais está conforme a norma?	0	0
P_8_6	Tem piso tátil em pontos de ônibus conforme a norma?	0	0
P_8_7	O piso tátil tem conexão com os lotes vizinhos?	0	0

P_8_8	O piso tátil está em boas condições aparentes?	0	0
P_8_9	O piso tátil apresenta desenho com bom senso?	0	0
P_13_1	Dispositivo de Drenagem está devidamente instalado e bem conservado?	0	0
P_13_2	Dispositivo de Drenagem oferece risco para caminamento seguro de pedestre?	0	0
