Diagnóstico da Calçada	Qualidade do Serviço	
Endereço: Av. Ivaí, s/nº	80	B
Data do Registro: 12/11/2019 15:13:09		
Num. Lote CTM: 130091000005

Lote 1 - Rota: Noroeste

FRATAR
ENGENHARIA CONSULTIVA

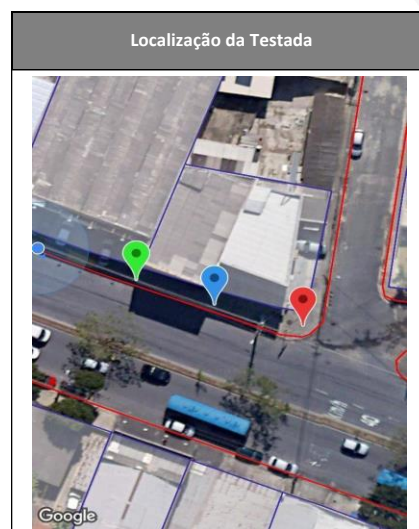
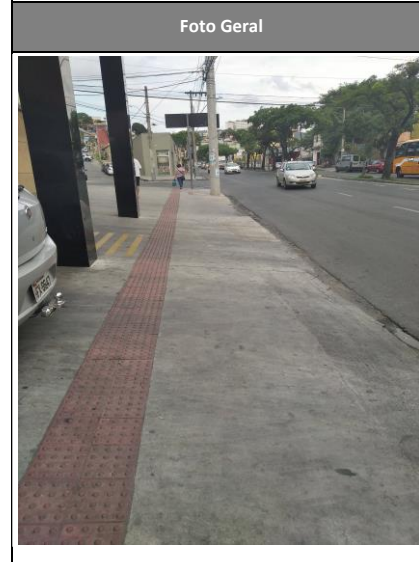
ID	Itens Avaliados	Respostas	Nota
P_1	O Mobiliário urbano está dentro da faixa de serviço de 70 cm ?	Sim	-
P_2	Qual a largura livre do Passeio ?	Acima de 1.50 m	10
P_3	Tipo de revestimento da calçada ?	Concreto	10
P_4	Existência de Buracos ?	Nenhum	10
P_5	Condições Gerais do Piso e meio-fio da calçada ?	Ótimo(a)	10
P_6	Presença de desníveis ?	Nenhum	10
P_7	Tem rebaixamento de calçada para Pedestre ?	Não	10
P_8	Possui piso tátil ao longo da Calçada ?	Sim	-
P_9	A calçada Possui Rebaixamento de Veículos correto ?	Sim	10
P_10	Existência de altura livre menor que 2,10 m ?	Não	-
P_11	O Passeio está no padrão da SMPU ?	Não	0
P_12	A testada possui prática de estacionamento sobre o passeio ?	Sim	0
P_13	Existe algum dispositivo de Drenagem sobre a calçada ?	Não	0
P_14	Existe PED em frente a testada ?	Não	-
P_15	Existe FTP em frente a testada ?	Não	-
P_16	Classificação geral da calçada pelo pesquisador.	Ótimo(a)	10
