Diagnóstico da Calçada	Qualidade do Serviço	
Endereço: Rua São Paulo, 526	68	C
Data do Registro: 08/11/2019 12:16:47		
Num. Lote CTM: 10467900415

Lote 4 - Rota: Raja Gabáglia

FRATAR
ENGENHARIA CONSULTIVA

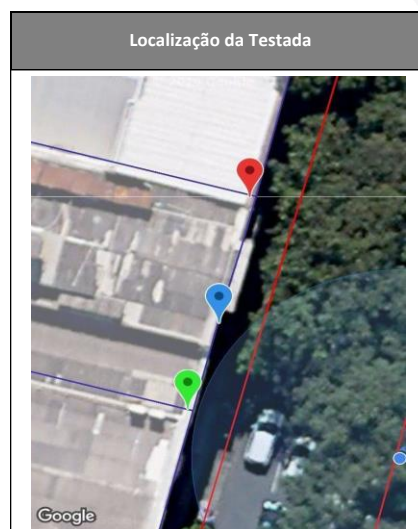
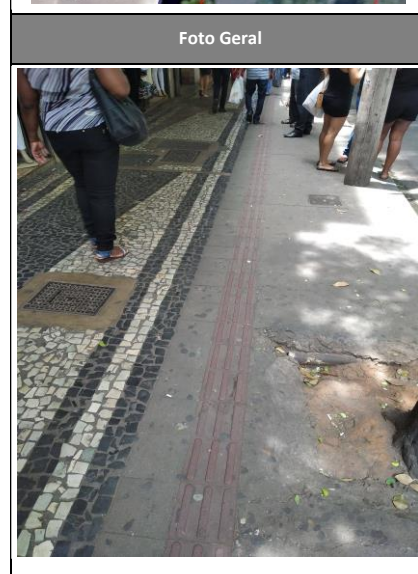
Fotos Complementares - Detalhes do Passeio

ID	Itens Avaliados	Respostas	Nota
P_1	O Mobiliário urbano está dentro da faixa de serviço de 70 cm ?	Sim	-
P_2	Qual a largura livre do Passeio ?	Acima de 1.50 m	10
P_3	Tipo de revestimento da calçada ?	Pedra Portuguesa	8
P_4	Existência de Buracos ?	Nenhum	10
P_5	Condições Gerais do Piso e meio-fio da calçada ?	Regular	5
P_6	Presença de desníveis ?	Nenhum	10
P_7	Tem rebaixamento de calçada para Pedestre ?	Não	10
P_8	Possui piso tátil ao longo da Calçada ?	Sim	-
P_9	A calçada Possui Rebaixamento de Veículos correto ?	N.A	0
P_10	Existência de altura livre menor que 2,10 m ?	Não	-
P_11	O Passeio está no padrão da SMPU ?	Não	0
P_12	A testada possui prática de estacionamento sobre o passeio ?	Não	10
P_13	Existe algum dispositivo de Drenagem sobre a calçada ?	Não	0
P_14	Existe PED em frente a testada ?	Não	-
P_15	Existe FTP em frente a testada ?	Não	-
P_16	Classificação geral da calçada pelo pesquisador.	Regular	5
