Diagnóstico da Calçada	Qualidade do Serviço	
Endereço: Av. Ivaí, 941	80	B
Data do Registro: 12/11/2019 14:11:01		
Num. Lote CTM: 130083500285

Lote 1 - Rota: Noroeste

FRATAR
ENGENHARIA CONSULTIVA

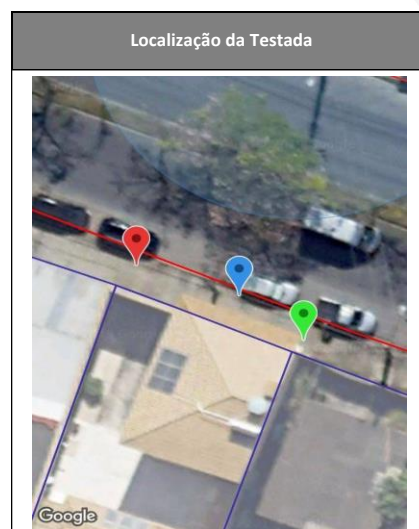
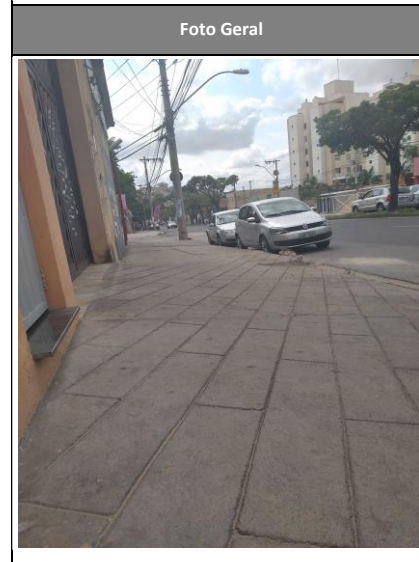
ID	Itens Avaliados	Respostas	Nota
P_1	O Mobiliário urbano está dentro da faixa de serviço de 70 cm ?	Sim	-
P_2	Qual a largura livre do Passeio ?	Acima de 1.50 m	10
P_3	Tipo de revestimento da calçada ?	Concreto	10
P_4	Existência de Buracos ?	Nenhum	10
P_5	Condições Gerais do Piso e meio-fio da calçada ?	Ótimo(a)	10
P_6	Presença de desníveis ?	Nenhum	10
P_7	Tem rebaixamento de calçada para Pedestre ?	Não	10
P_8	Possui piso tátil ao longo da Calçada ?	Não	-
P_9	A calçada Possui Rebaixamento de Veículos correto ?	Não	0
P_10	Existência de altura livre menor que 2,10 m ?	Não	-
P_11	O Passeio está no padrão da SMPU ?	Não	0
P_12	A testada possui prática de estacionamento sobre o passeio ?	Não	10
P_13	Existe algum dispositivo de Drenagem sobre a calçada ?	Não	0
P_14	Existe PED em frente a testada ?	Não	-
P_15	Existe FTP em frente a testada ?	Não	-
P_16	Classificação geral da calçada pelo pesquisador.	Ótimo(a)	10
