Lote 4 - Rota: Contorno

FRATAR
ENGENHARIA CONSULTIVA

| Diagnóstico da Calçada | Qualidade do Serviço | |
| Endereço: Av.Contorno, 4656 | 78 | B |

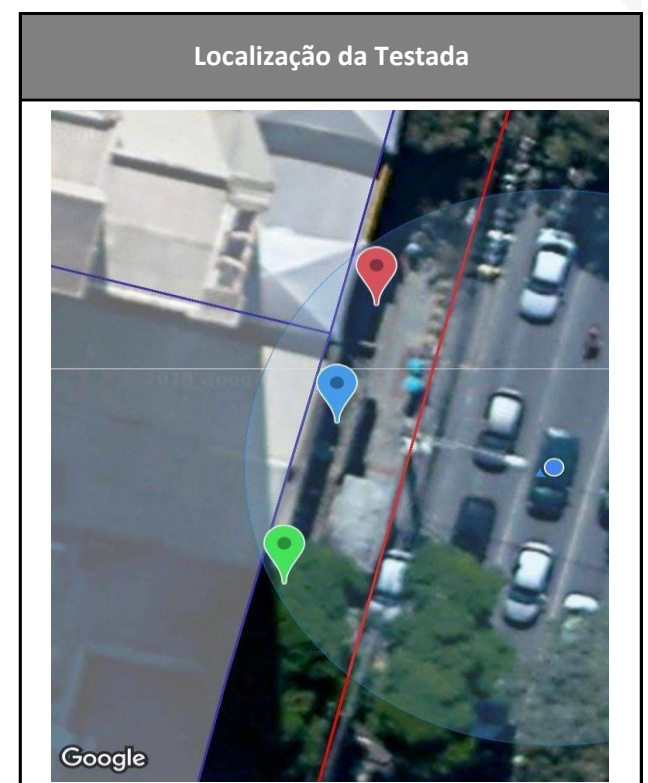
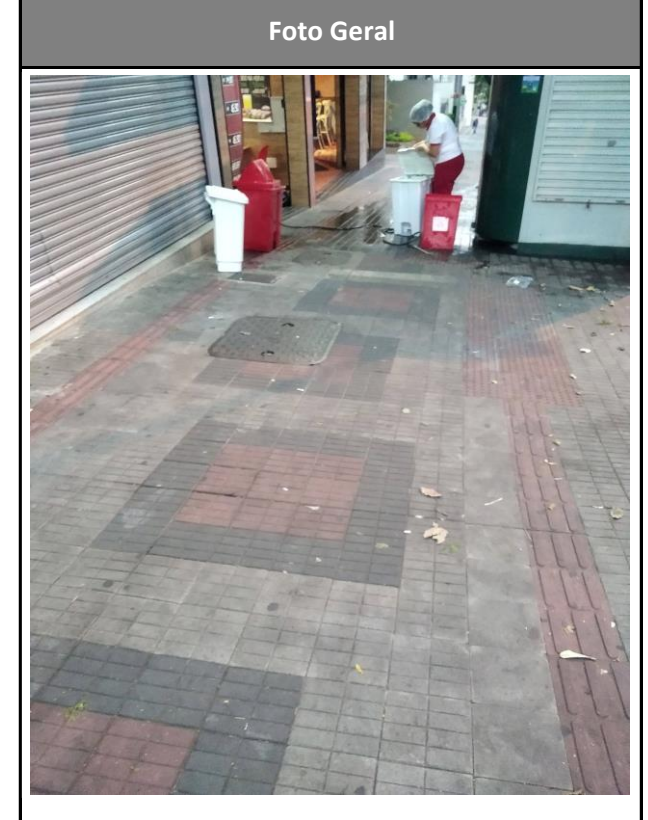
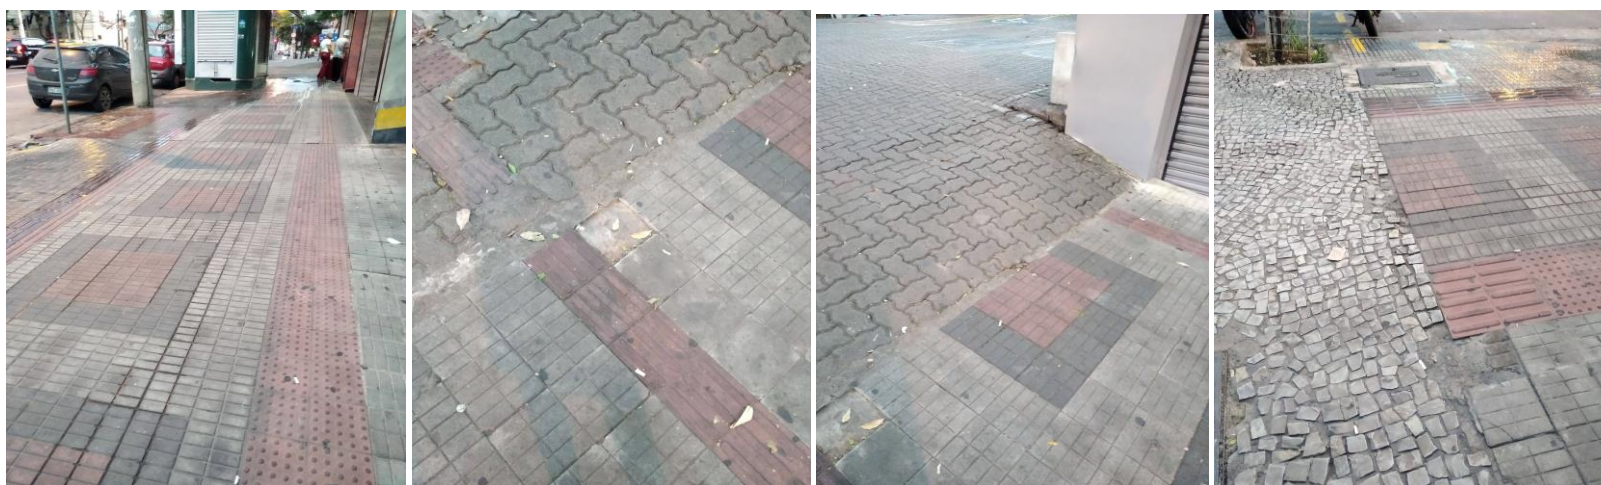
| ID | Itens Avaliados | Respostas | Nota |
|---|--|---|---|
| P_4 | Existencia de Buracos ? | Poucos | 5 |
| P_6 | Presença de desniveis ? | Médio | 3 |
| P_11 | O Passeio está no padrao da SMPU ? | Não | 0 |
| P_13 | Existe algum dispositivo de Drenagem sobre a calçada ? | Não | 0 |
