# Lote 1 - Rota: Padre Pedro Pinto

Diagnóstico da Calçada	Qualidade do Serviço	
Endereço: Rua Padre Pedro Pinto, 1809	55	C
Data do Registro: 21/11/2019 12:22:01		
Num. Lote CTM: 190394300520

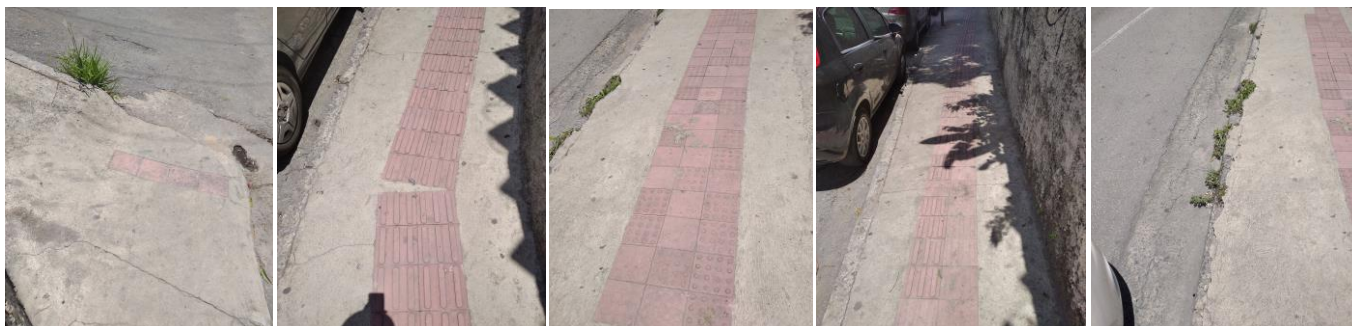
## Fotos Complementares - Detalhes do Passeio

ID	Itens Avaliados	Respostas	Nota
P_1	O Mobiliário urbano está dentro da faixa de serviço de 70 cm ?	Sim	-
P_2	Qual a largura livre do Passeio ?	Abaixo 0.80 m	1
P_3	Tipo de revestimento da calçada ?	Concreto	10
P_4	Existência de Buracos ?	Nenhum	10
P_5	Condições Gerais do Piso e meio-fio da calçada ?	Regular	5
P_6	Presença de desníveis ?	Nenhum	10
P_7	Tem rebaixamento de calçada para Pedestre ?	Sim	4
P_8	Possui piso tátil ao longo da Calçada ?	Sim	-
P_9	A calçada Possui Rebaixamento de Veículos correto ?	Não	0
P_10	Existência de altura livre menor que 2,10 m ?	Não	-
P_11	O Passeio está no padrão da SMPU ?	Não	0
P_12	A testada possui prática de estacionamento sobre o passeio ?	Não	10
P_13	Existe algum dispositivo de Drenagem sobre a calçada ?	Não	0
P_14	Existe PED em frente a testada ?	Não	-
P_15	Existe FTP em frente a testada ?	Não	-
P_16	Classificação geral da calçada pelo pesquisador.	Regular	5
