Diagnóstico da Calçada	Qualidade do Serviço	
Endereço: Av. Portugal, s/nº	60	C
Data do Registro: 16/11/2019 13:26:56		
Num. Lote CTM: 200085300430

Diagnóstico da Calçada	Qualidade do Serviço		Complemento do Diagnóstico
Endereço: Av. Portugal, s/nº Data do Registro: 16/11/2019 13:26:56 Num. Lote CTM: 200085300430	60	C

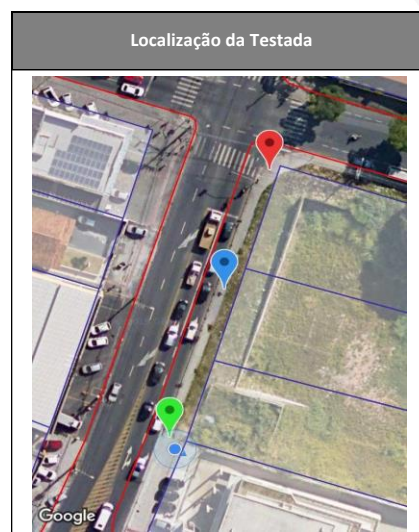
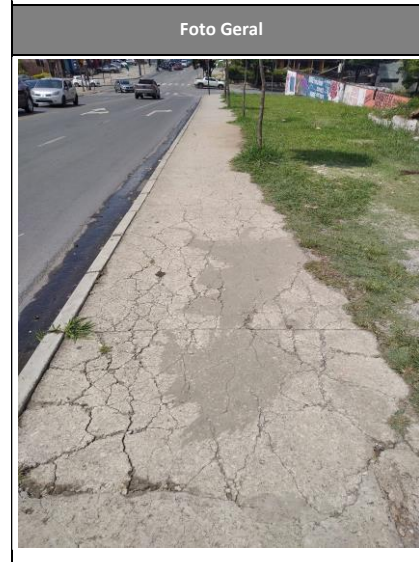
ID	Itens Avaliados	Respostas	Nota
P_1	O Mobiliário urbano está dentro da faixa de serviço de 70 cm ?	Sim	-
P_2	Qual a largura livre do Passeio ?	Entre 1.20 m e 1.50 m	6
P_3	Tipo de revestimento da calçada ?	Concreto	10
P_4	Existência de Buracos ?	Nenhum	10
P_5	Condições Gerais do Piso e meio-fio da calçada ?	Regular	5
P_6	Presença de desníveis ?	Nenhum	10
P_7	Tem rebaixamento de calçada para Pedestre ?	Sim	4
P_8	Possui piso tátil ao longo da Calçada ?	Não	-
P_9	A calçada Possui Rebaixamento de Veículos correto ?	N.A	0
P_10	Existência de altura livre menor que 2,10 m ?	Não	-
P_11	O Passeio está no padrão da SMPU ?	Não	0
P_12	A testada possui prática de estacionamento sobre o passeio ?	Não	10
P_13	Existe algum dispositivo de Drenagem sobre a calçada ?	Não	0
P_14	Existe PED em frente a testada ?	Não	-
P_15	Existe FTP em frente a testada ?	Sim	-
P_16	Classificação geral da calçada pelo pesquisador.	Regular	5

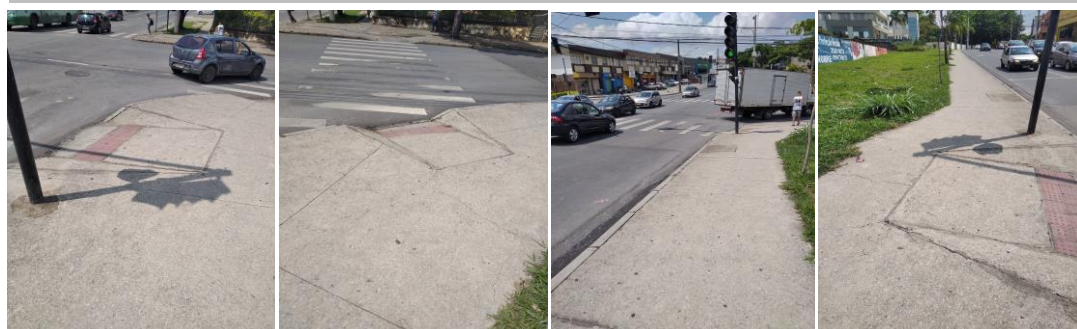
Fotos Complementares - Detalhes do Passeio

ID	Itens Avaliados	Respostas	Nota
P_7_1	Qual tipo do Rebaixo ?	Rebaixo Tipo 1 (trapézio)	0
P_7_1_1	Se for do Tipo 1, Passeio possui largura livre de 1,2 m ?	Não	0
P_7_1_2	Se for do Tipo 1, O rebaixo tem abas conforme a norma ?	Não	-1
P_7_2	A rampa do rebaixo tem Inclinação da norma (8,33%) ?	Sim	0
P_7_3	O rebaixo possui piso tátil ?	Tem só piso de alerta	-1
P_7_3_1	O piso tátil de alerta e direcional do rebaixo está conforme a norma ?	Não	-1
P_8_1	O piso tátil está no eixo da faixa livre ?	0	0
P_8_2	Se tem uma leve mudança de direção está conforme a norma ?	0	0
P_8_3	Se tem mudança de direção de 90º ou maior está conforme a norma ?	0	0
P_8_4	Se tem mudança de direção de três faixas direcionais está conforme a norma ?	0	0
P_8_5	Se tem mudança de direção de quatro faixas direcionais está conforme a norma?	0	0
P_8_6	Tem piso tátil em pontos de ônibus conforme a norma?	0	0
P_8_7	O piso tátil tem conexão com os lotes vizinhos?	0	0

P_8_8	O piso tátil está em boas condições aparentes?	0	0
P_8_9	O piso tátil apresenta desenho com bom senso?	0	0
P_13_1	Dispositivo de Drenagem está devidamente instalado e bem conservado?	0	0
P_13_2	Dispositivo de Drenagem oferece risco para caminamento seguro de pedestre?	0	0
