Diagnóstico da Calçada	Qualidade do Serviço	
Endereço: Av. Portugal, 1923	69	C
Data do Registro: 19/11/2019 12:15:42		
Num. Lote CTM: 200074000780

Diagnóstico da Calçada	Qualidade do Serviço		Complemento do Diagnóstico
Endereço: Av. Portugal, 1923 Data do Registro: 19/11/2019 12:15:42 Num. Lote CTM: 200074000780	69	C

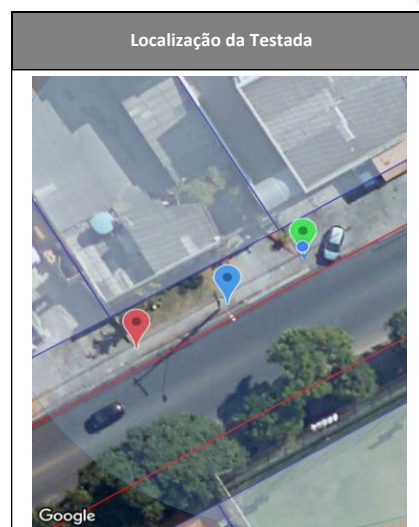
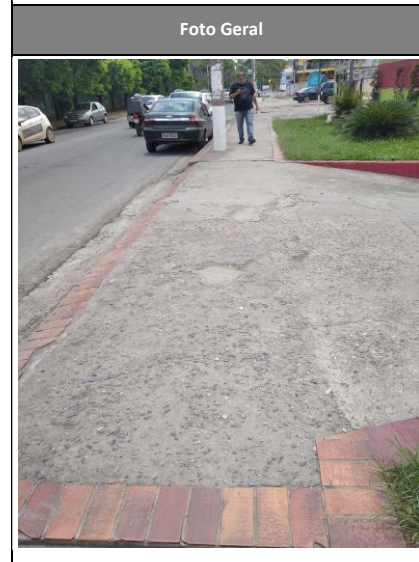
ID	Itens Avaliados	Respostas	Nota
P_1	O Mobiliário urbano está dentro da faixa de serviço de 70 cm ?	Sim	-
P_2	Qual a largura livre do Passeio ?	Entre 1.20 m e 1.50 m	6
P_3	Tipo de revestimento da calçada ?	Concreto	10
P_4	Existência de Buracos ?	Nenhum	10
P_5	Condições Gerais do Piso e meio-fio da calçada ?	Ótimo(a)	10
P_6	Presença de desníveis ?	Médio	3
P_7	Tem rebaixamento de calçada para Pedestre ?	Não	10
P_8	Possui piso tátil ao longo da Calçada ?	Não	-
P_9	A calçada Possui Rebaixamento de Veículos correto ?	Não	0
P_10	Existência de altura livre menor que 2,10 m ?	Não	-
P_11	O Passeio está no padrão da SMPU ?	Não	0
P_12	A testada possui prática de estacionamento sobre o passeio ?	Não	10
P_13	Existe algum dispositivo de Drenagem sobre a calçada ?	Não	0
P_14	Existe PED em frente a testada ?	Não	-
P_15	Existe FTP em frente a testada ?	Não	-
P_16	Classificação geral da calçada pelo pesquisador.	Ótimo(a)	10
