Diagnóstico da Calçada	Qualidade do Serviço	
Endereço: Av. Ivaí, 259	52	C
Data do Registro: 12/11/2019 13:22:49		
Num. Lote CTM: 130079000340

Lote 1 - Rota: Noroeste

FRATAR
ENGENHARIA CONSULTIVA

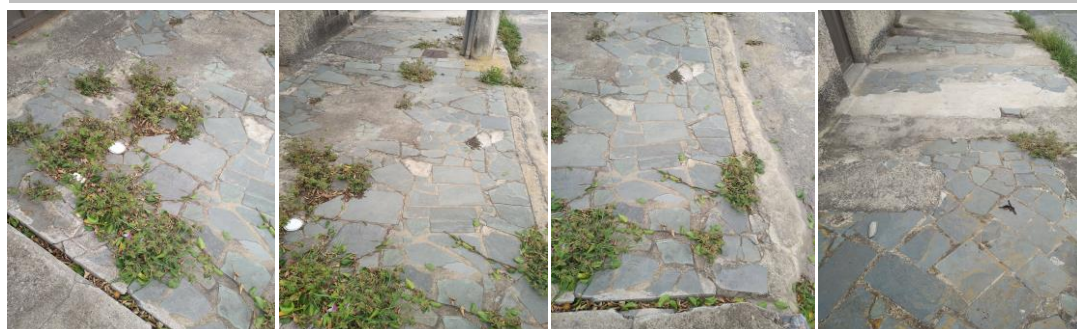
Fotos Complementares - Detalhes do Passeio
