Lote 4 - Rota: Contorno

FRATAR
ENGENHARIA CONSULTIVA

Diagnóstico da Calçada	Qualidade do Serviço	
Endereço: Av.Contorno, 6343	58	C
Data do Registro: 06/11/2019 16:51:38		
Num. Lote CTM: 90052500180

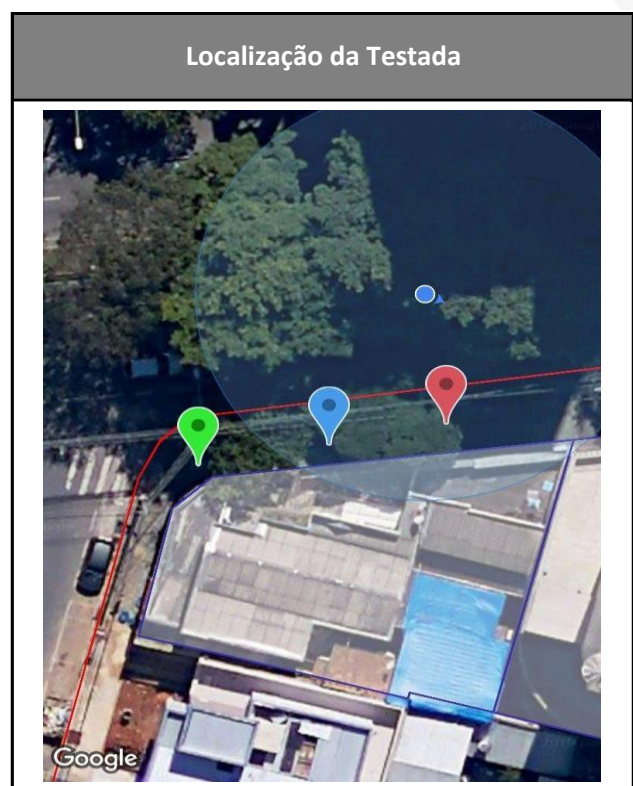
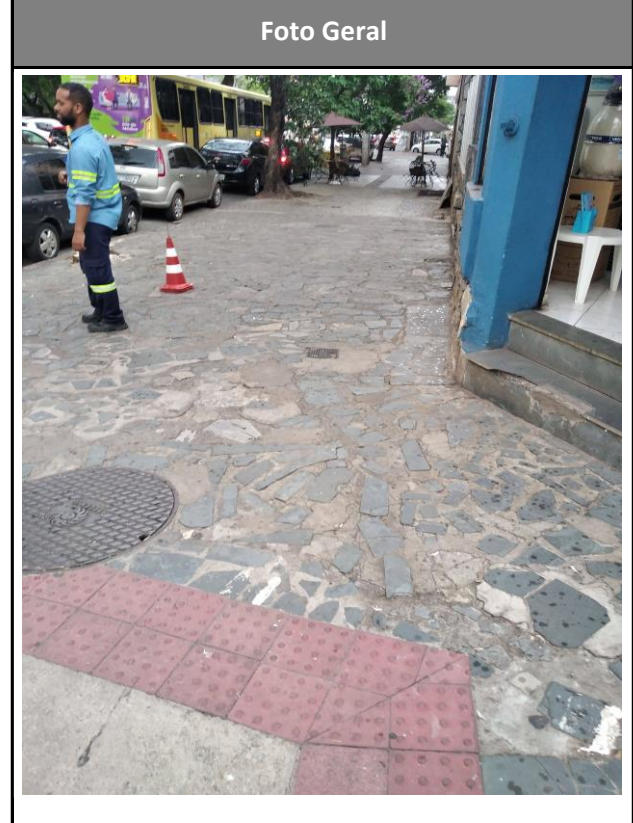
ID	Itens Avaliados	Respostas	Nota
P_1	O Mobiliário urbano está dentro da faixa de serviço de 70 cm ?	Sim	-
P_2	Qual a largura livre do Passeio ?	Acima de 1.50 m	10
P_3	Tipo de revestimento da calçada ?	Outro	0
P_4	Existencia de Buracos ?	Poucos	5
P_5	Condições Gerais do Piso e meio-fio da calçada ?	Ótimo(a)	10
P_6	Presença de desniveis ?	Nenhum	10
P_7	Tem rebaixamento de calçada para Pedestre ?	Sim	8
P_8	Possui piso tátil ao longo da Calçada ?	Não	-
P_9	A calçada Possui Rebaixamento de Veiculos correto ?	N.A	0
P_10	Existencia de altura livre menor que 2,10 m ?	Não	-
P_11	O Passeio está no padrao da SMPU ?	Não	0
P_12	A testada possui prática de estacionamento sobre o passeio ?	Não	10
P_13	Existe algum dispositivo de Drenagem sobre a calçada ?	Não	0
P_14	Existe PED em frente a testada ?	Não	-
P_15	Existe FTP em frente a testada ?	Sim	-
P_16	Classificação geral da calçada pelo pesquisador.	Regular	5

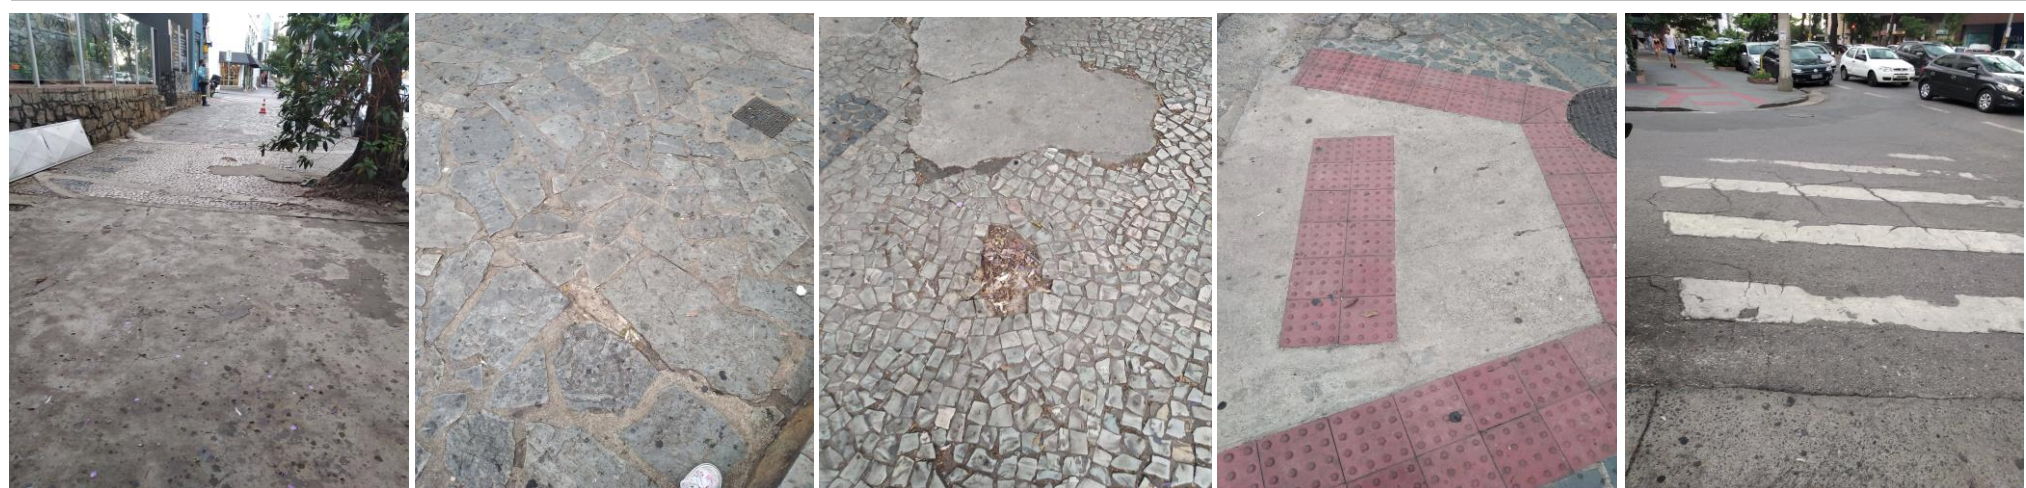
Fotos Complementares - Detalhes do Passeio

ID	Itens Avaliados	Respostas	Nota
P_7_1	Qual tipo do Rebaixo ?	Rebaixo Tipo 1 (trapézio)	0
P_7_1_1	Se for do Tipo 1, Passeio possui largura livre de 1,2 m ?	Sim	0
P_7_1_2	Se for do Tipo 1, O rebaixo tem abas conforme a norma ?	Não	0
P_7_2	A rampa do rebaixo tem Inclinação da norma (8,33%) ?	Sim	0
P_7_3	O rebaixo possui piso tátil ?	Tem só piso de alerta	0
P_7_3_1	O piso tátil de alerta e direcional do rebaixo está conforme a norma ?	Sim	0
P_8_1	O piso tátil está no eixo da faixa livre ?	0	0
P_8_2	Se tem uma leve mudança de direção está conforme a norma ?	0	0
P_8_3	Se tem mudança de direção de 90º ou maior está conforme a norma ?	0	0
P_8_4	Se tem mudança de direção de três faixas direcionais está conforme a norma ?	0	0
P_8_5	Se tem mudança de direção de quatro faixas direcionais está conforme a norma?	0	0
P_8_6	Tem piso tátil em pontos de ônibus conforme a norma?	0	0
P_8_7	O piso tátil tem conexão com os lotes vizinhos?	0	0

P_8_8	O piso tátil está em boas condições aparentes?	0	0
P_8_9	O piso tátil apresenta desenho com bom senso?	0	0
P_13_1	Dispositivo de Drenagem está devidamente instalado e bem conservado?	0	0
P_13_2	Dispositivo de Drenagem oferece risco para caminhamento seguro de pedestre?	0	0
