Diagnóstico da Calçada	Qualidade do Serviço	
Endereço: Av. Afonso Pena, s/nº	41	D
Data do Registro: 02/11/2019 11:44:44		
Num. Lote CTM: 10132400210

Diagnóstico da Calçada	Qualidade do Serviço		Complemento do Diagnóstico
Endereço: Av. Afonso Pena, s/nº Data do Registro: 02/11/2019 11:44:44 Num. Lote CTM: 10132400210	41	D

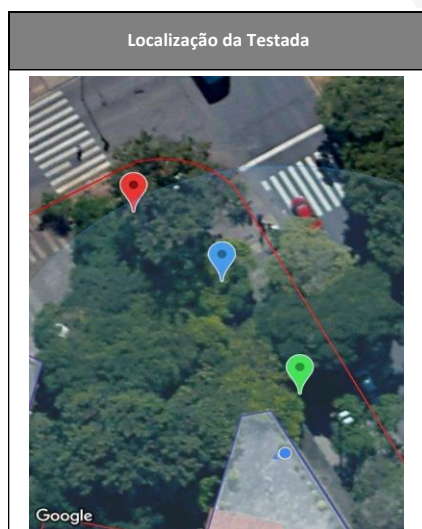
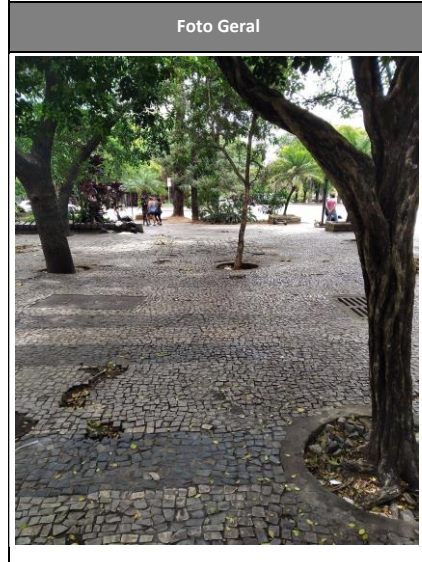
ID	Itens Avaliados	Respostas	Nota
P_1	O Mobiliário urbano está dentro da faixa de serviço de 70 cm ?	Sim	-
P_2	Qual a largura livre do Passeio ?	Acima de 1.50 m	10
P_3	Tipo de revestimento da calçada ?	Pedra Portuguesa	10
P_4	Existência de Buracos ?	Poucos	10
P_5	Condições Gerais do Piso e meio-fio da calçada ?	Péssimo	10
P_6	Presença de desníveis ?	Nenhum	3
P_7	Tem rebaixamento de calçada para Pedestre ?	Sim	10
P_8	Possui piso tátil ao longo da Calçada ?	Não	-
P_9	A calçada Possui Rebaixamento de Veículos correto ?	N.A	0
P_10	Existência de altura livre menor que 2,10 m ?	Não	-
P_11	O Passeio está no padrão da SMPU ?	Não	0
P_12	A testada possui prática de estacionamento sobre o passeio ?	Sim	10
P_13	Existe algum dispositivo de Drenagem sobre a calçada ?	Sim	0
P_14	Existe PED em frente a testada ?	Não	-
P_15	Existe FTP em frente a testada ?	Sim	-
P_16	Classificação geral da calçada pelo pesquisador.	Ruim	10

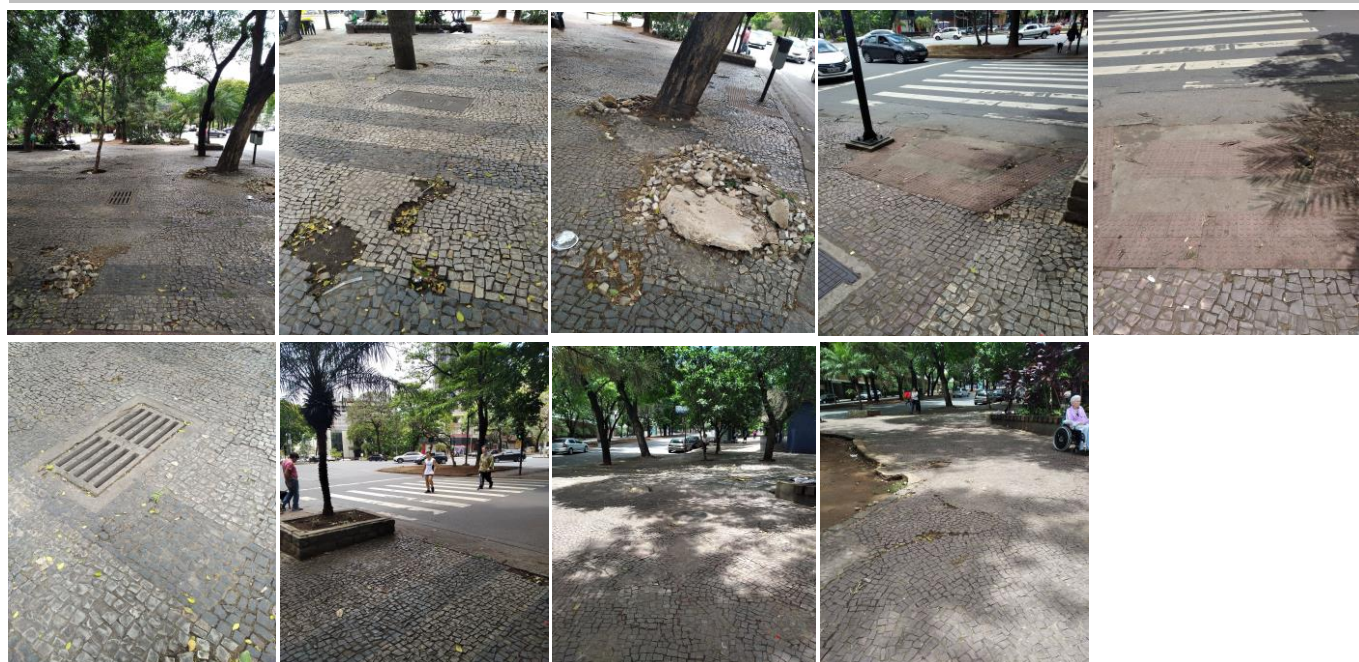
Fotos Complementares - Detalhes do Passeio

ID	Itens Avaliados	Respostas	Nota
P_7_1	Qual tipo do Rebaixo ?	Rebaixo Tipo 1 (trapézio)	0
P_7_1_1	Se for do Tipo 1, Passeio possui largura livre de 1,2 m ?	Sim	0
P_7_1_2	Se for do Tipo 1, O rebaixo tem abas conforme a norma ?	Não	-1
P_7_2	A rampa do rebaixo tem Inclinação da norma (8,33%) ?	Sim	0
P_7_3	O rebaixo possui piso tátil ?	Tem só piso de alerta	-1
P_7_3_1	O piso tátil de alerta e direcional do rebaixo está conforme a norma ?	Sim	0
P_8_1	O piso tátil está no eixo da faixa livre ?	0	0
P_8_2	Se tem uma leve mudança de direção está conforme a norma ?	0	0
P_8_3	Se tem mudança de direção de 90º ou maior está conforme a norma ?	0	0
P_8_4	Se tem mudança de direção de três faixas direcionais está conforme a norma ?	0	0
P_8_5	Se tem mudança de direção de quatro faixas direcionais está conforme a norma?	0	0
P_8_6	Tem piso tátil em pontos de ônibus conforme a norma?	0	0
P_8_7	O piso tátil tem conexão com os lotes vizinhos?	0	0

P_8_8	O piso tátil está em boas condições aparentes?	0	0
P_8_9	O piso tátil apresenta desenho com bom senso?	0	0
P_13_1	Dispositivo de Drenagem está devidamente instalado e bem conservado?	Sim	0
P_13_2	Dispositivo de Drenagem oferece risco para caminamento seguro de pedestre?	Não	0
