Diagnóstico da Calçada	Qualidade do Serviço	
Endereço: Av. Afonso Pena, 342	78	B
Data do Registro: 04/11/2019 11:25:09		
Num. Lote CTM: 10477000205

Diagnóstico da Calçada	Qualidade do Serviço		Complemento do Diagnóstico
Endereço: Av. Afonso Pena, 342 Data do Registro: 04/11/2019 11:25:09 Num. Lote CTM: 10477000205	78	B

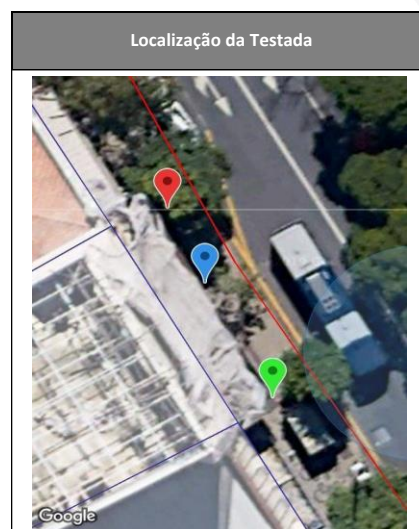
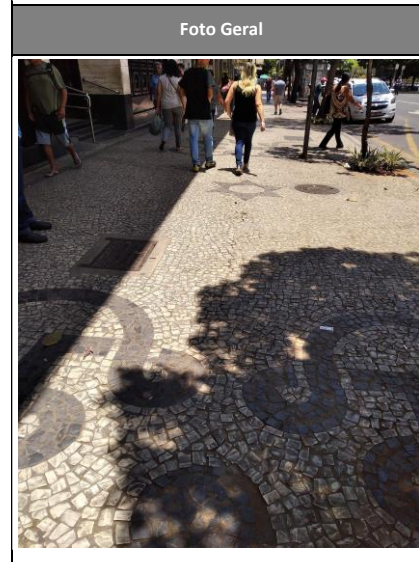
ID	Itens Avaliados	Respostas	Nota
P_1	O Mobiliario urbano está dentro da faixa de serviço de 70 cm ?	Sim	-
P_2	Qual a largura livre do Passeio ?	Acima de 1.50 m	10
P_3	Tipo de revestimento da caçada ?	Pedra Portuguesa	8
P_4	Existencia de Buracos ?	Nenhum	5
P_5	Condições Gerais do Piso e meio-fio da calçada ?	Ótimo(a)	10
P_6	Presença de desniveis ?	Nenhum	10
P_7	Tem rebaixamento de calçada para Pedestre ?	Não	10
P_8	Possui piso tátil ao longo da Calçada ?	Não	-
P_9	A calçada Possui Rebaixamento de Veiculos correto ?	N.A	0
P_10	Existencia de altura livre menor que 2,10 m ?	Não	-
P_11	O Passeio está no padrao da SMPU ?	Não	0
P_12	A testada possui prática de estacionamento sobre o passeio ?	Não	10
P_13	Existe algum dispositivo de Drenagem sobre a calçada ?	Não	0
P_14	Existe PED em frente a testada ?	Não	-
P_15	Existe FTP em frente a testada ?	Não	-
P_16	Classificação geral da calçada pelo pesquisador.	Ótimo(a)	10
