Lote 4 - Rota: Raja Gabaglia

FRATAR
ENGENHARIA CONSULTIVA

Diagnóstico da Calçada	Qualidade do Serviço	
Endereço: Av. Raja Gabaglia, 1046	64	C
Data do Registro: 07/11/2019 09:40:26		
Num. Lote CTM: 90337502525

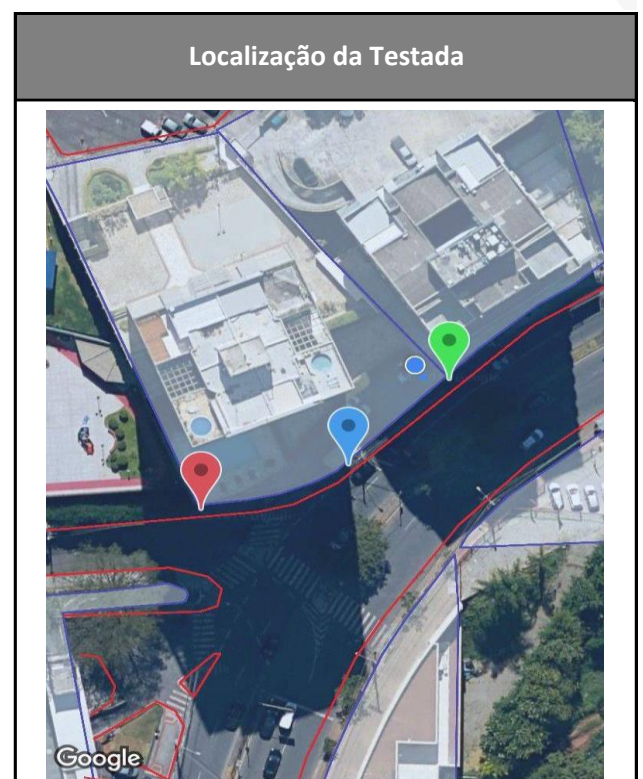
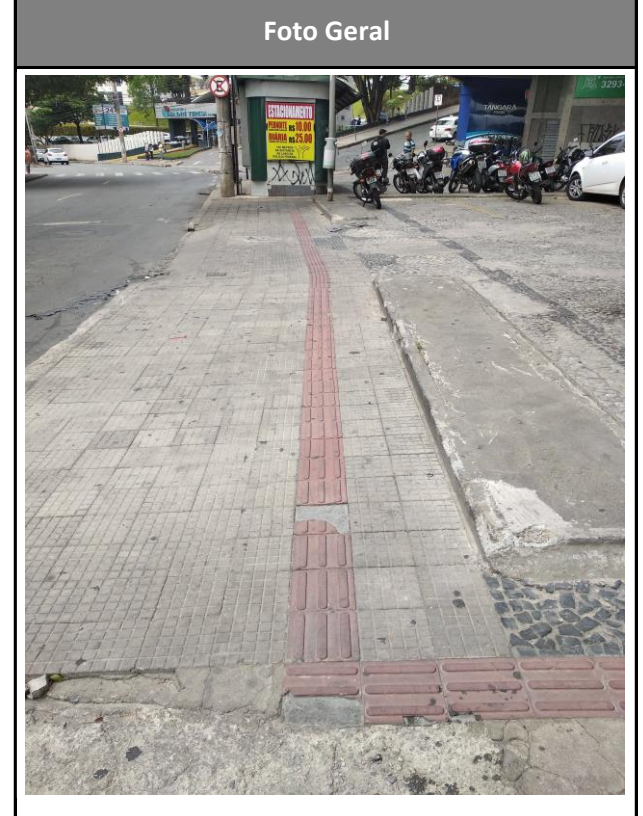
ID	Itens Avaliados	Respostas	Nota
P_1	O Mobiliário urbano está dentro da faixa de serviço de 70 cm ?	Não	-
P_2	Qual a largura livre do Passeio ?	Acima de 1.50 m	10
P_3	Tipo de revestimento da calçada ?	Ladrilho Hidráulico	10
P_4	Existência de Buracos ?	Poucos	5
P_5	Condições Gerais do Piso e meio-fio da calçada ?	Regular	5
P_6	Presença de desniveis ?	Nenhum	10
P_7	Tem rebaixamento de calçada para Pedestre ?	Sim	9
P_8	Possui piso tátil ao longo da Calçada ?	Sim	-
P_9	A calçada Possui Rebaixamento de Veículos correto ?	Sim	10
P_10	Existência de altura livre menor que 2,10 m ?	Não	-
P_11	O Passeio está no padrão da SMPU ?	Não	0
P_12	A testada possui prática de estacionamento sobre o passeio ?	Sim	0
P_13	Existe algum dispositivo de Drenagem sobre a calçada ?	Não	0
P_14	Existe PED em frente a testada ?	Não	-
P_15	Existe FTP em frente a testada ?	Não	-
P_16	Classificação geral da calçada pelo pesquisador.	Regular	5

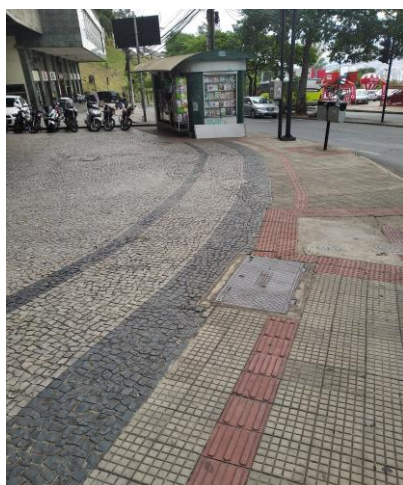
Fotos Complementares - Detalhes do Passeio

ID	Itens Avaliados	Respostas	Nota
P_7_1	Qual tipo do Rebaixo ?	Rebaixo Tipo 1 (trapézio)	0
P_7_1_1	Se for do Tipo 1, Passeio possui largura livre de 1,2 m ?	Sim	0
P_7_1_2	Se for do Tipo 1, O rebaixo tem abas conforme a norma ?	Sim	0
P_7_2	A rampa do rebaixo tem Inclinação da norma (8,33%) ?	Sim	0
P_7_3	O rebaixo possui piso tátil ?	Tem só piso de alerta	-1
P_7_3_1	O piso tátil de alerta e direcional do rebaixo está conforme a norma ?	Sim	0
P_8_1	O piso tátil está no eixo da faixa livre ?	Não	0
P_8_2	Se tem uma leve mudança de direção está conforme a norma ?	Sim	0
P_8_3	Se tem mudança de direção de 90º ou maior está conforme a norma ?	Não	0
P_8_4	Se tem mudança de direção de três faixas direcionais está conforme a norma ?	Não	0
P_8_5	Se tem mudança de direção de quatro faixas direcionais está conforme a norma?	N.A	0
P_8_6	Tem piso tátil em pontos de ônibus conforme a norma?	N.A	0
P_8_7	O piso tátil tem conexão com os lotes vizinhos?	Sim	0

P_8_8	O piso tátil está em boas condições aparentes?	Sim	0
P_8_9	O piso tátil apresenta desenho com bom senso?	Não	0
P_13_1	Dispositivo de Drenagem está devidamente instalado e bem conservado?	0	0
P_13_2	Dispositivo de Drenagem oferece risco para caminhamento seguro de pedestre?	0	0
